6 Şubat 2023 Maraş Depremleri
(Pazarcık Mw7.7 ve Elbistan Mw7.6) Sonrasında
Kuvvetli Yer Hareketi, Geoteknik, Üst Yapı ve Altyapılara
İlişkin Saha Gözlemleri

Ön İnceleme Raporu

7 Mart 2023

GTÜ/MARTEST 2023-01

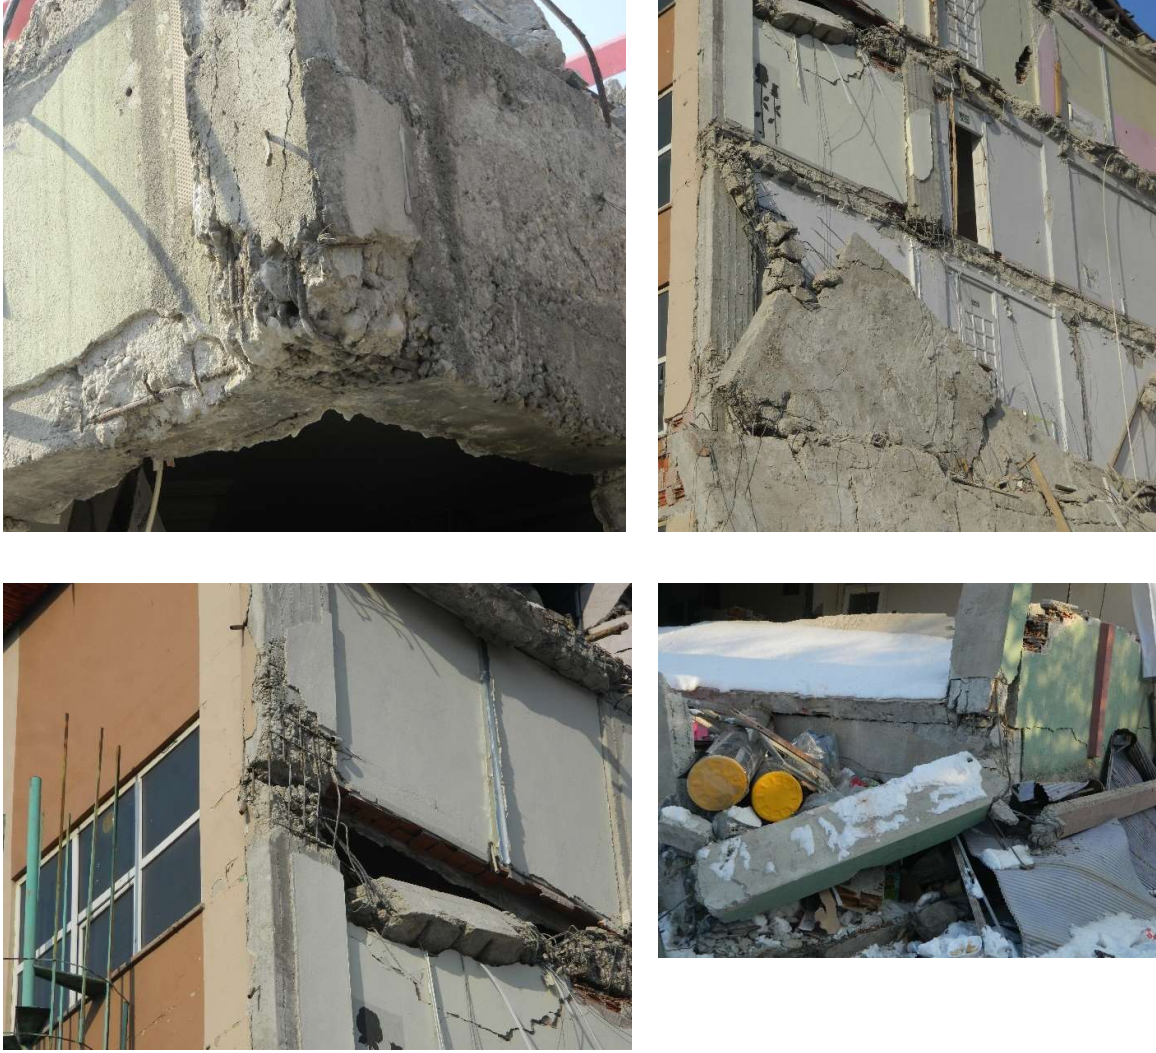
- Düşük beton dayanımı (Yerel yönetimle yapılan görüşmelerde bölgede 2000 yılı öncesi yapılan inşaatlarda genellikle dere kumu kullanıldığı bilgisi alınmış ve kırma taş yerine düz yüzeyli büyük daneli taş parçalarının betonun içinde boşluklar meydana getirdiği gözlenmiştir.)
- Düz yüzeyli betonarme çeliği kullanımı,

Şekil 4.1 : Mevcut beton kalitesinde gözlemlenen problemler ve düz yüzeyle beton çeliği mevcudiyeti

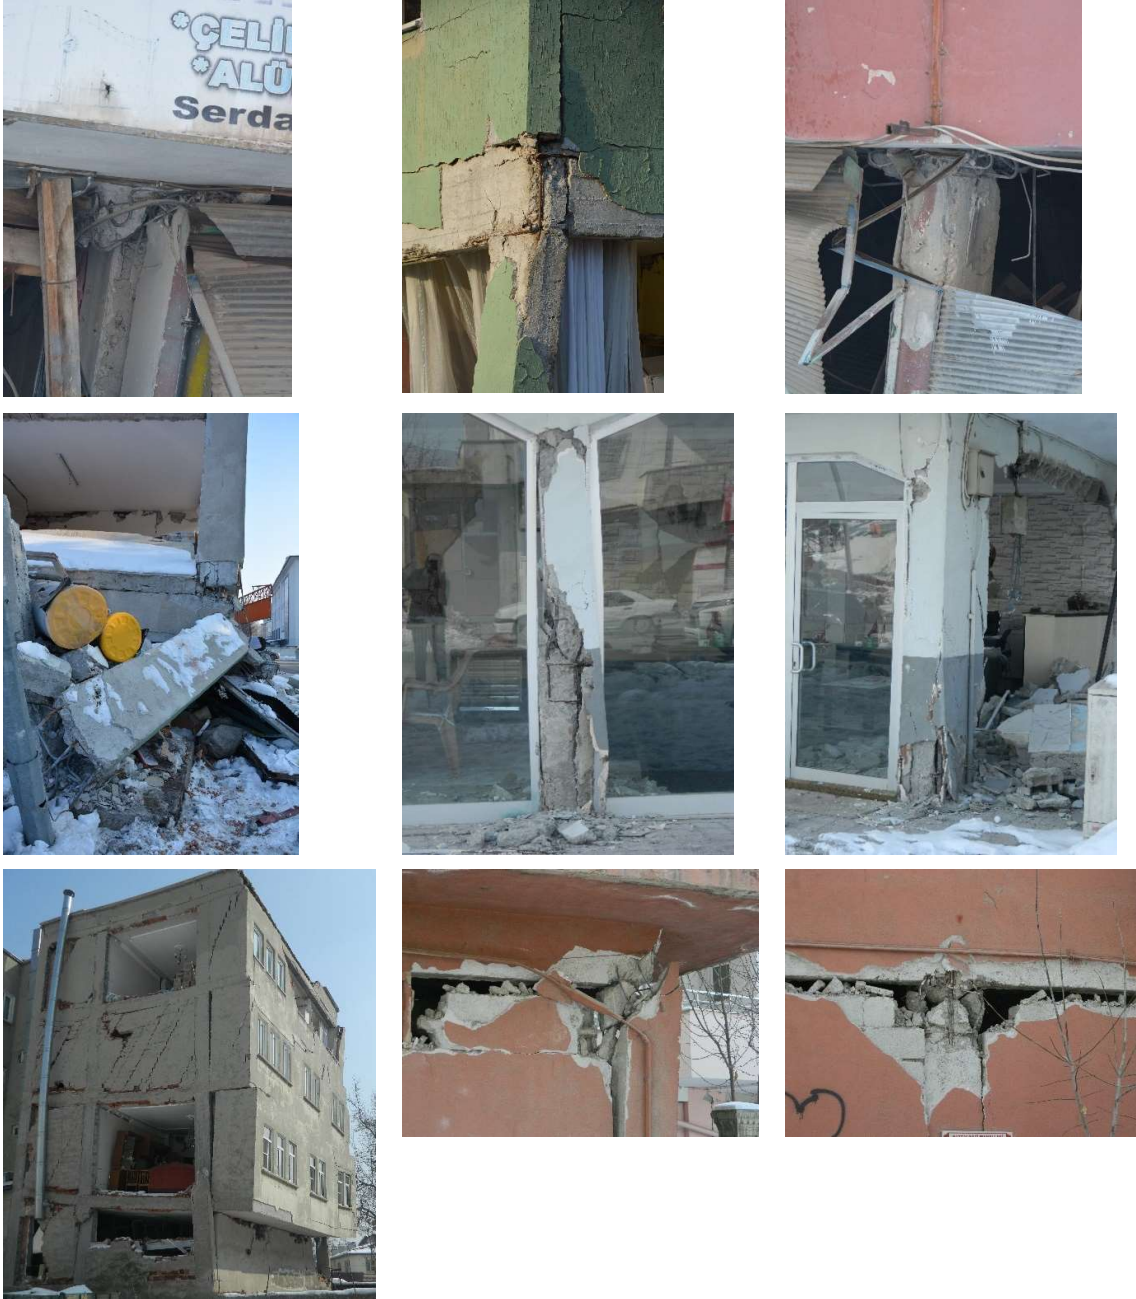
- Kolon kesitlerinde yetersiz boyuna donatı mevcudiyeti bölge genelindeki hasarlı yapıların hemen hepsinde göze çarpan bir husustur. Enine donatıların hem kesit boyunca hem de birleşim bölgelerinde yeterli miktarda yerleştirilmemiş olduğu gözlenmiştir. Bölge genelindeki hasarlı yapılarda gözlenen düşük beton kalitesi de göz önüne alındığında kesme etkisini karşılayacak olan enine donatının eksikliğinin hasarın en önemli nedenlerinden biri olduğu görüşü hasıl olmuştur (Şekil 4.2).

Şekil 4.2 : Yetersiz birleşim detaylarında gözlemlenen problemler

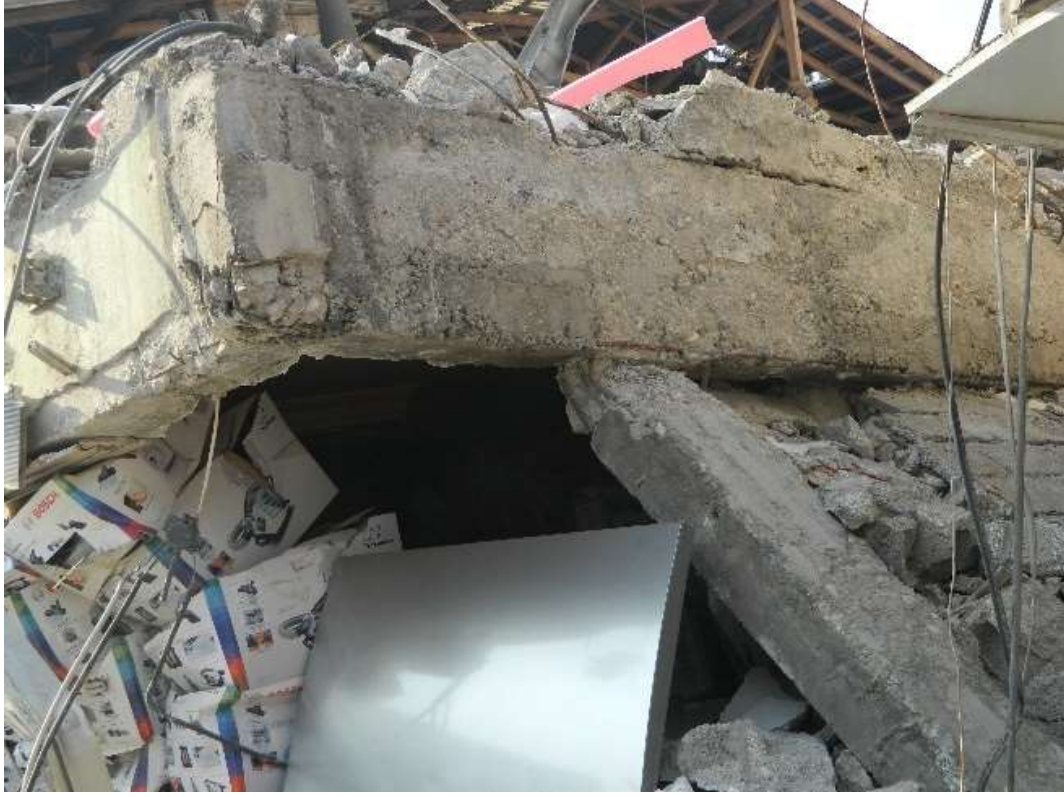
- Depreme dayanıklı yapı tasarımı felsefesinin en önemli hususlarından olan ‘güçlü kolon- zayıf kiriş’ uygulamasının tam aksine, özellikle 2000 yılı öncesi imal edildiği tahmin edilen binalarda kolon kesitleri minimum boyutta seçilirken yüksek kirişler ile bağlandıkları tespit edilmiştir. Bu yanlış uygulamanın bir sonucu olarak, kuvvetli yer hareketi etkisinde kirişlerden önce kolonların hasar almasına bağlı olarak oldukça ağır

teşkil edilmiş olan tabliyelerin üstüste göçmesi şeklinde yoğun hasar yaşayan binalarda oldukça fazla can kaybı meydana gelmiştir (Şekil 4.3).

Şekil 4.3 : Güçlü kiriş-zayıf kolon olarak gözlenen tasarım problemi

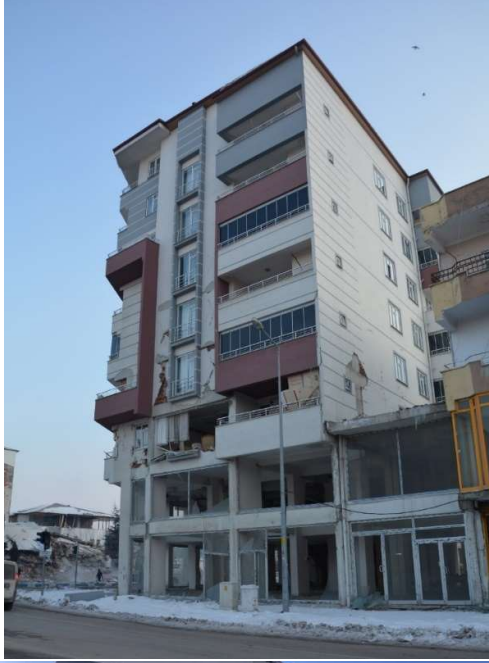
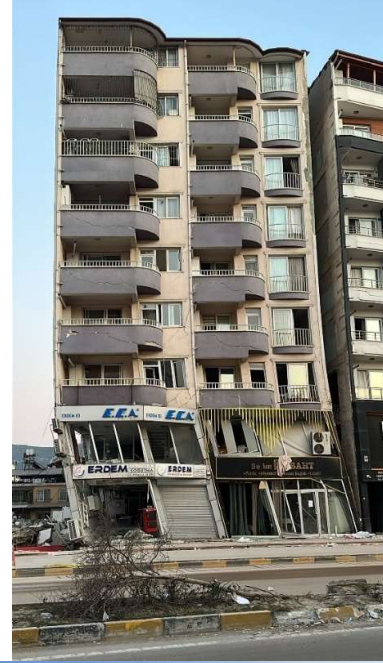
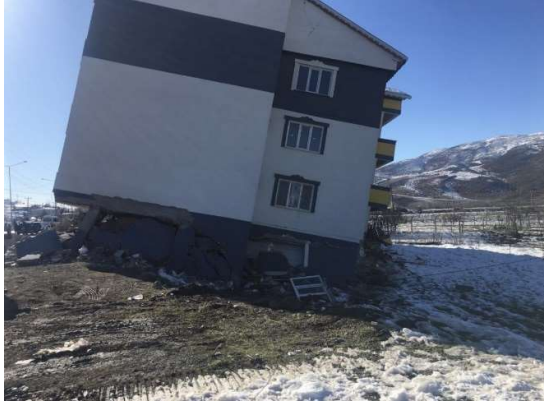
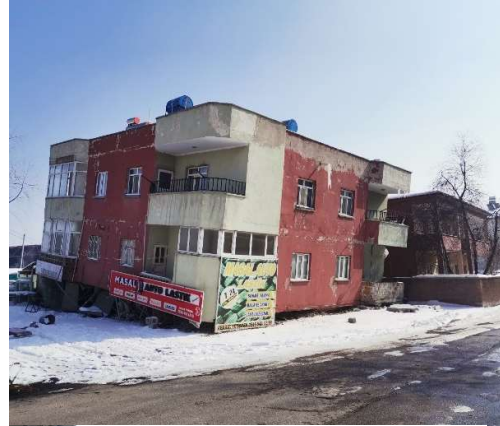
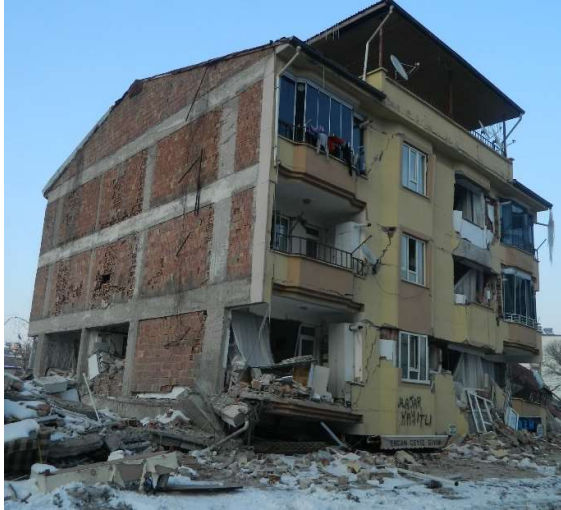
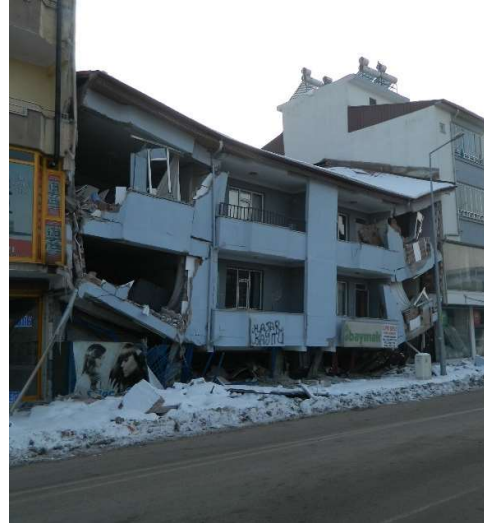
- Yumuşak/zayıf kat düzensizliği (Giriş katlarının görece yüksek tasarlanması ve/veya projesinde mevcut olan dolgu duvarların ticarethane kullanım amacına bağlı olarak kaldırılması ve hatta ekipman yerleşimi için düşey taşıyıcılara yapılan müdahaleler sonucunda birçok yapının hasar almış olduğu belirlenmiştir) (Şekil 4.4).
- Deprem nedeniyle binanın taşıyıcı elemanlarının büyük oranda kalıcı yerdeğiştirerek, kısmen göçmelerin yaşandığı binalar ‘acil olarak yıkılacak’ statüsünde yer almaktadır. Bu binaların hiçbir şekilde kullanılması mümkün olmadığı gibi eşyaların tahliyesi de söz konusu değildir (Şekiller 4.5, 4.6 ve 4.7).

Şekil 4.4 : Yumuşak/zayıf kat olarak gözlemlenen tasarım problemi

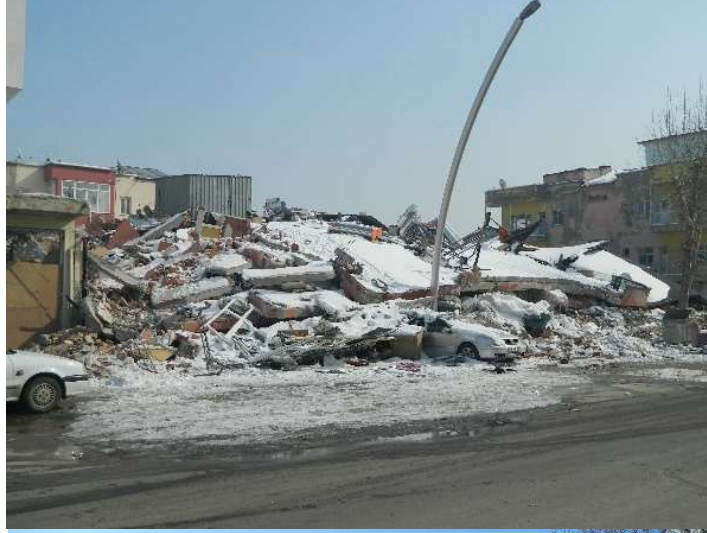
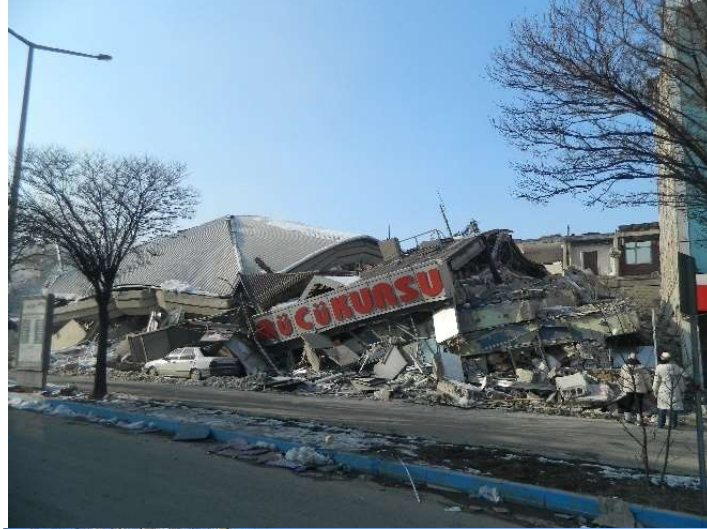
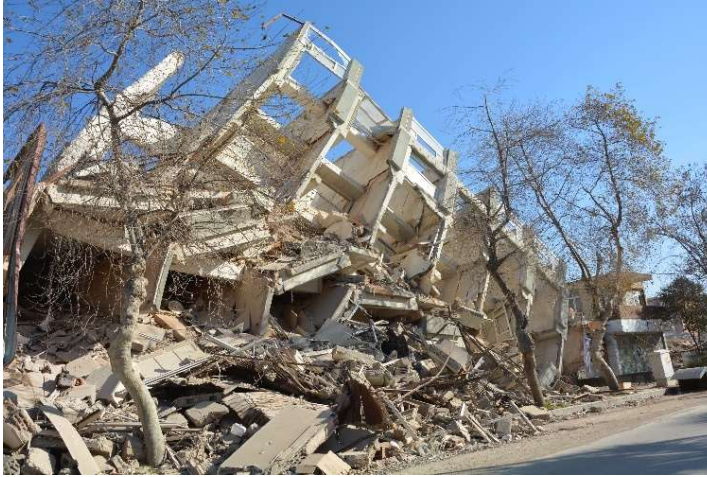
Şekil 4.7 : Tamamen yıkılmış olan binalar

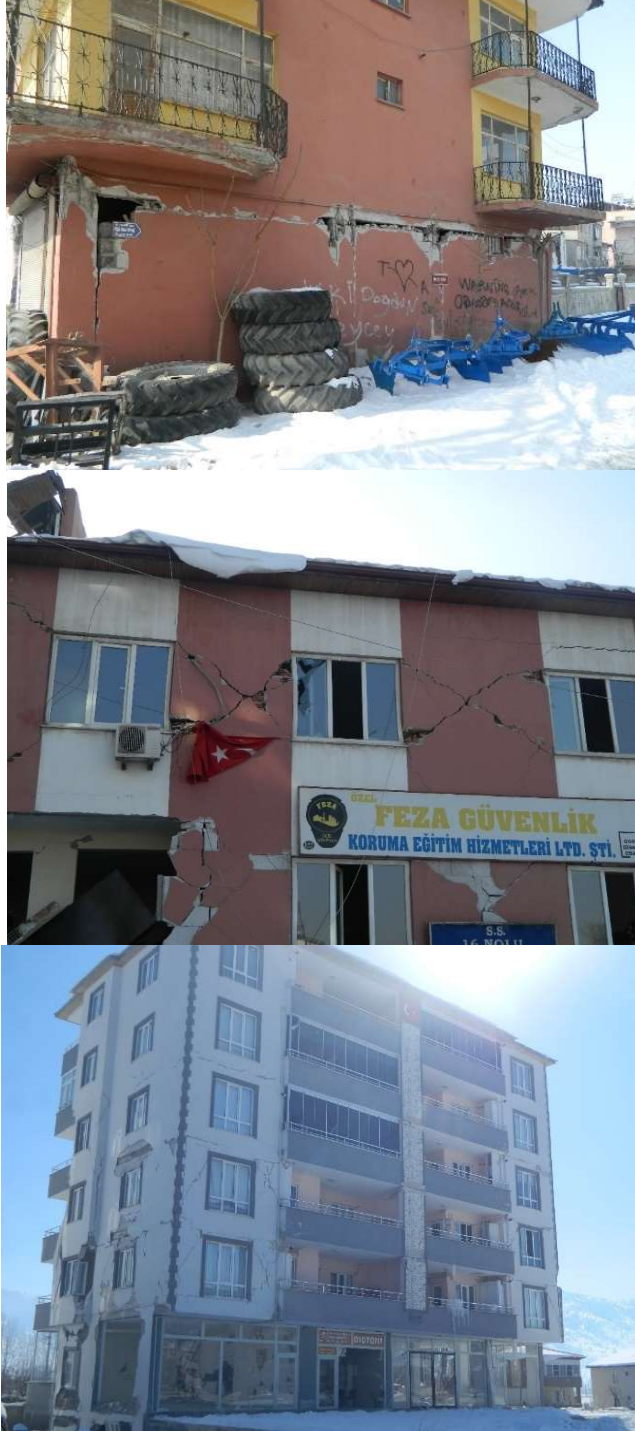
- Bölgedeki binalardan bir kısmı bu yıkıcı depremi hasarsız ya da az hasarlı olarak atlattmış olsa da bu yapıların çok büyük bir kısmında duvar hasarlarını gözlemek mümkündür. Genelde diyagonal kesme çatlakları olarak tespit edilmiştir. Düzlem dışı hareket eden duvarlar ve çerçeve sistemden ayrılmış olan duvarlar da gözlenmiştir (Şekiller 4.8 ve 4.9).

Şekil 4.8 : Dolgu duvar hasarlarından örnekler

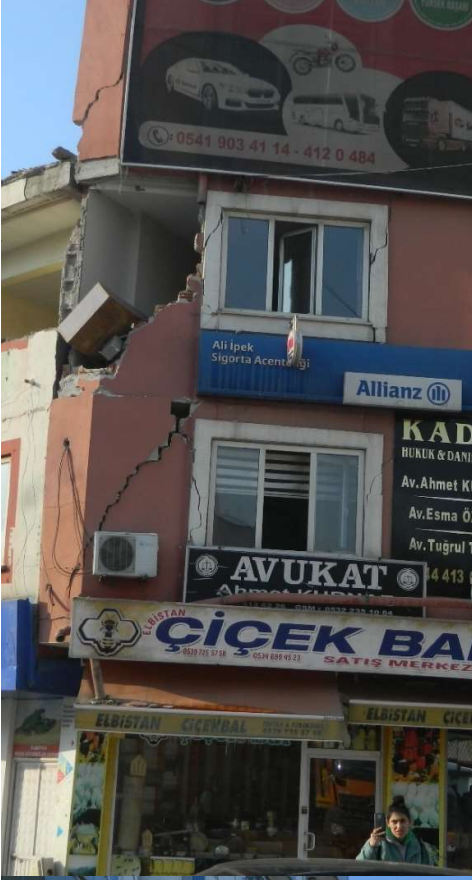
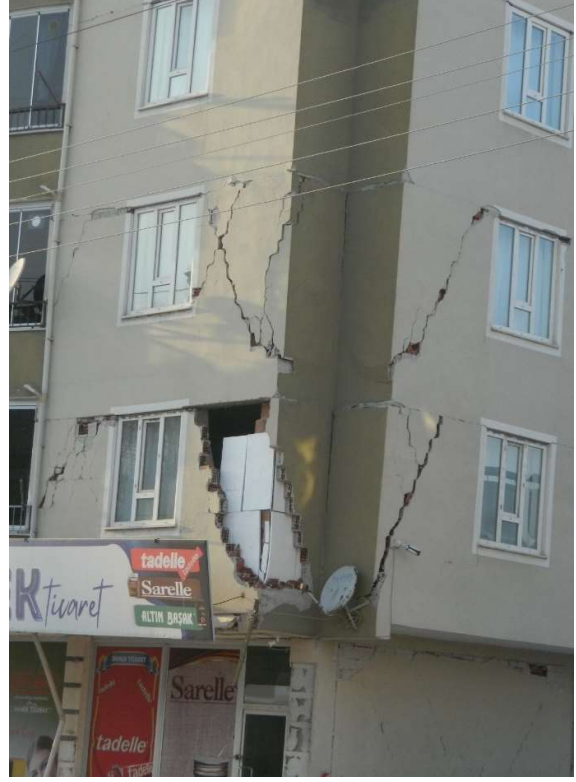
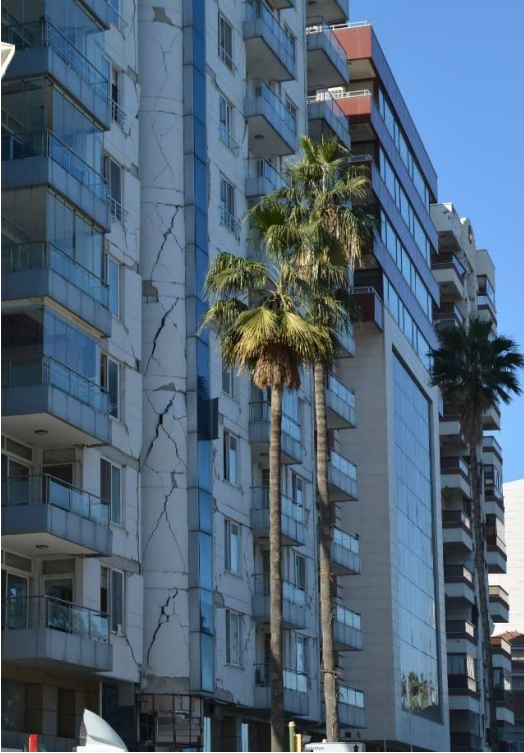
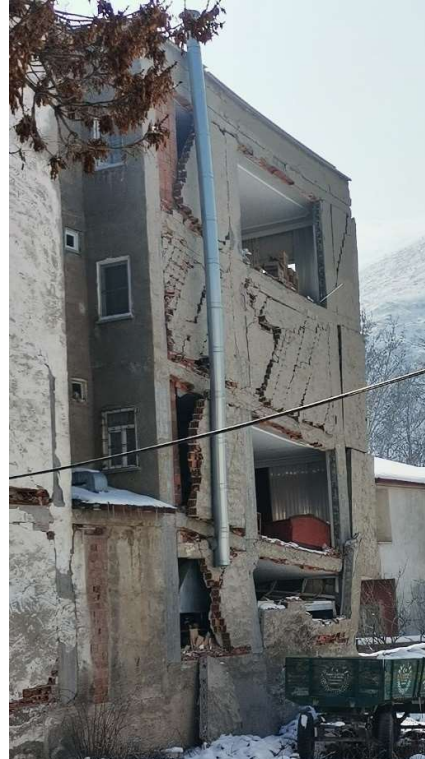
Şekil 4.9 : Dolgu duvar hasarlarından örnekler-devamı

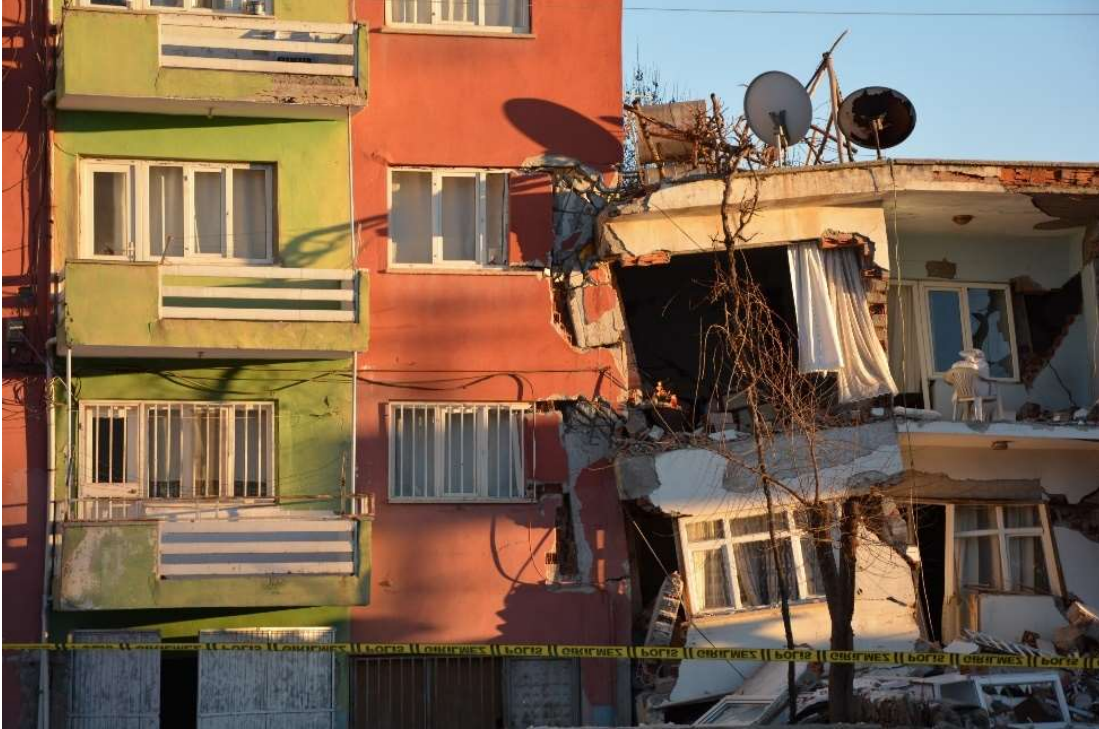
- Yetersiz dilatasyon derzi ile bitişik nizamda teşkil edilmiş olan binaların kuvvetli yer hareketi etkisinde çarpışmaları sonucunda hasar aldıkları gözlenmiştir. Kat seviyeleri farklı olan bitişik nizamlı yapılarda gözlenen ve ‘Çekiçleme Etkisi’ olarak adlandırılan bu yapısal düzensizlik, farklı dinamik karakteristikleri olan yapılarda ağır hasara hatta toptan göçmeye neden olabilmektedir (Şekil 4.10).

Şekil 4.10 : Bitişik nizamda teşkil edilen yapılarda gözlenen ‘Çekiçleme Etkisi’

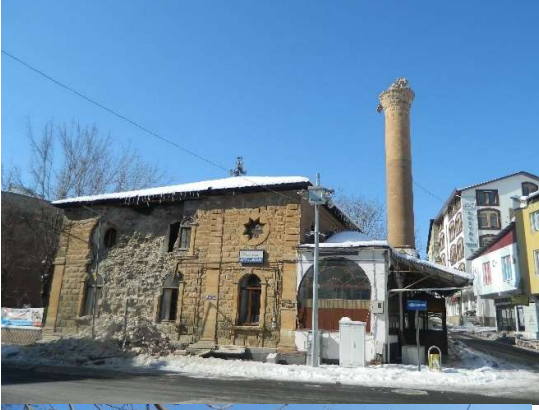
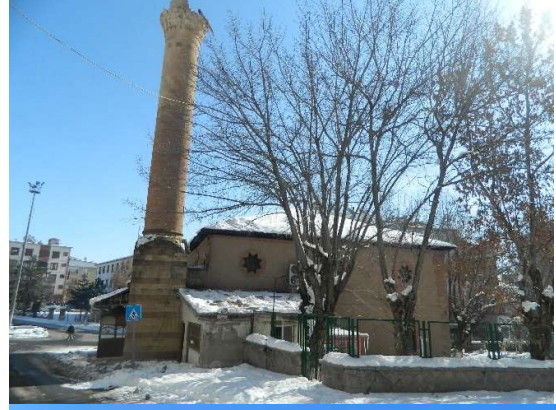
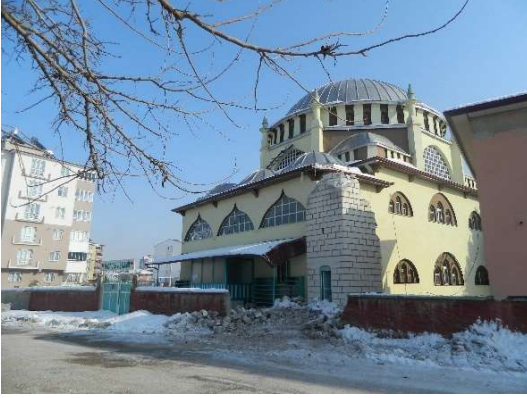
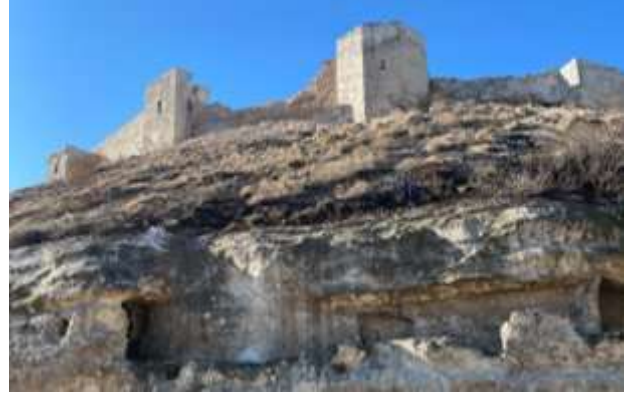
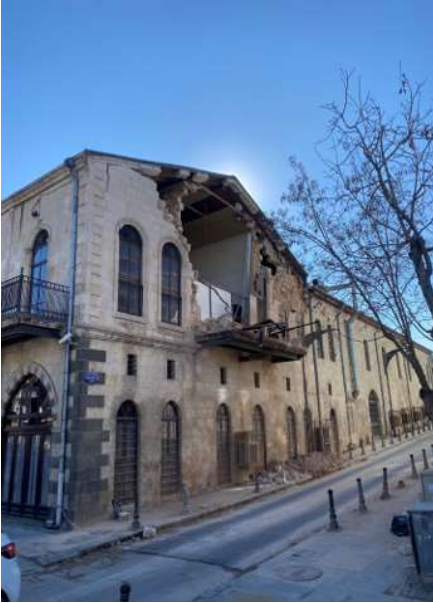
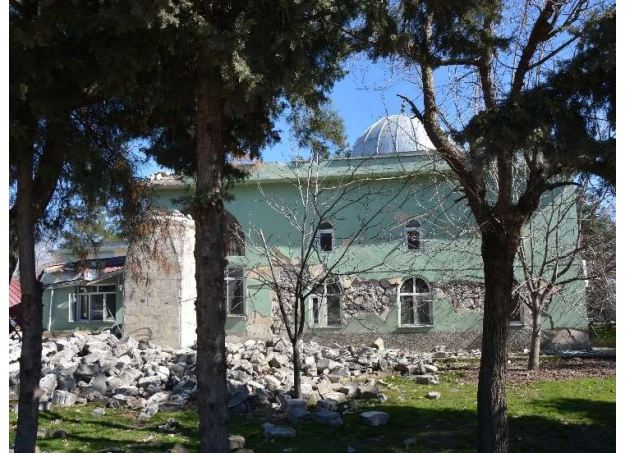
Bölgede yer alan yığma yapılar incelendiğinde, genellikle cami minarelerinde devrilme hasarı gözlenmiştir. Göksun’da bulunan Büyük Ulu Camii’ndeki kısmi duvar göçmesi dikkat çekicidir. Antep Kalesi’nin surlarında ciddi hasar olduğu gözlenmiş ama detaylı tespit olanağı bulunamamıştır. Yığma yapılarda duvarlarda düzlem dışı devrilmeler en çok gözlenen hasar durumlarından olmuştur.

Şekil 4.12 : Geleneksel yığma yapılarda oluşan hasarlar

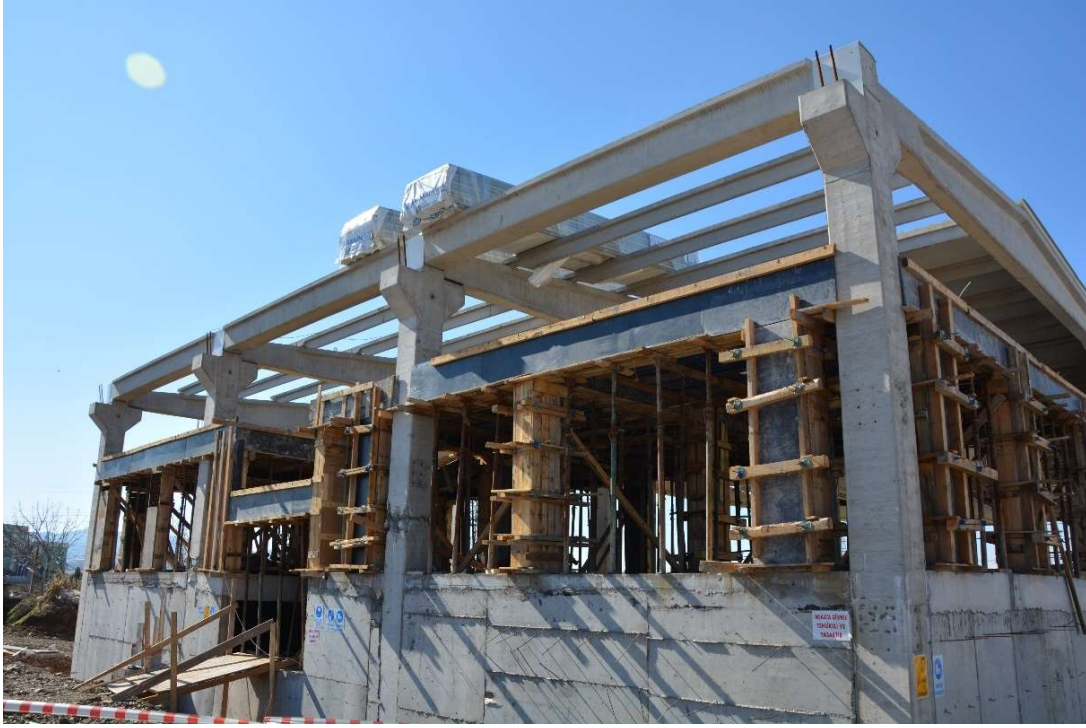
Şekil 4.13 : Kahramanmaraş'ta bir tekstil işletmesinde yeni yapılan bir inşaatta görülen yapısal hasarlar (*kolon donatılarında burkulma*)

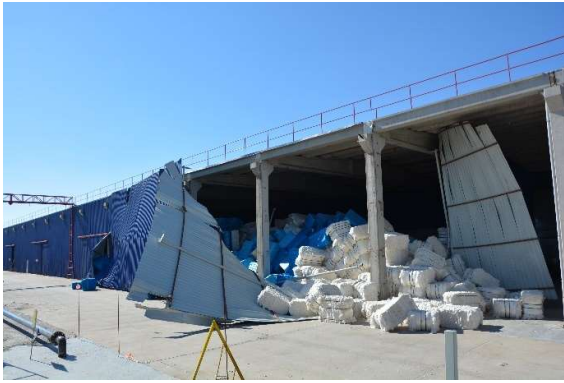
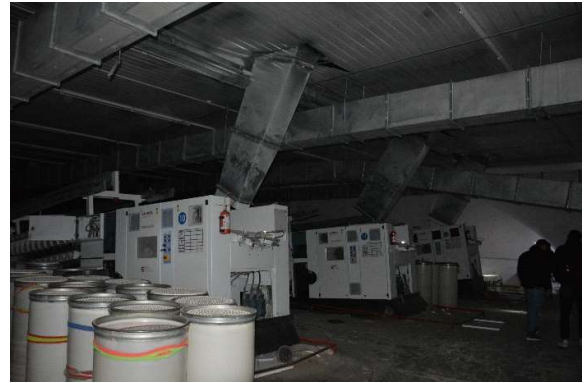
Şekil 4.14 : Kahramanmaraş'ta bir tekstil işletmesinde görülen yapısal olmayan elemanlara ait hasarlar (*dış cephe kaplaması hasarı ve makine-teçhisat hasarı*)

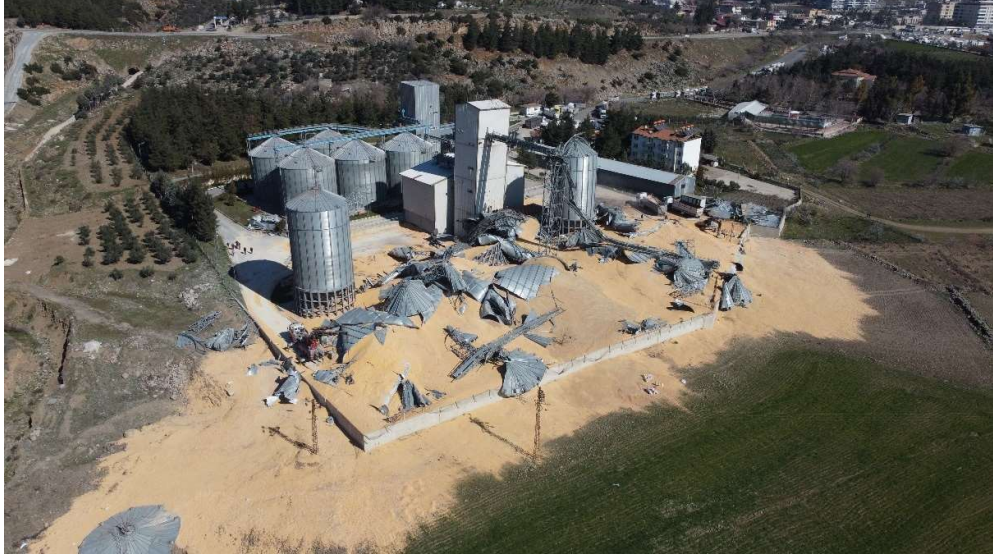
Şekil 4.15 : Gaziantep Nurdağı’da mısır ve buğday siloları hasar gören bir gıda işletmesi

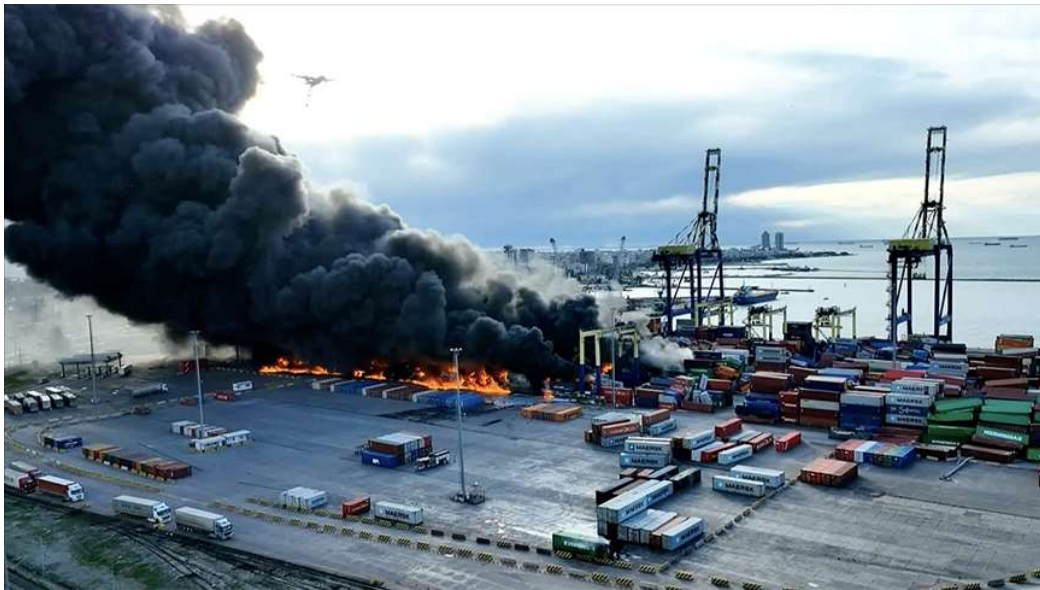
Şekil 4.16 : İskenderun Limanı deprem sonrasında çıkan yangın

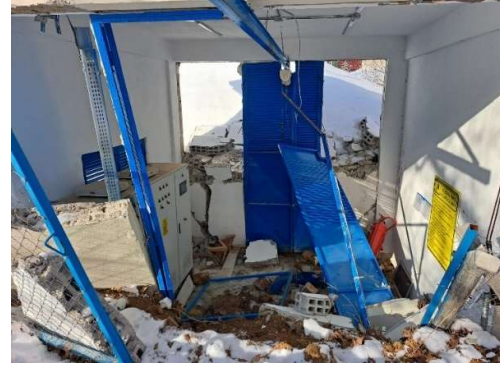
Depremin gömülü boru hatları üzerine olan zararı, geçici yer deformasyonlarıyla (GYD) ya da kalıcı yer deformasyonlarıyla (KYD) olmaktadır. GYD deprem dalgalarının geçişi esnasında oluşan, zeminin dinamik tepkisi iken KYD deprem sonrasında zeminde oluşan ve geri dönmeyen son yer değiştirmelerdir. GYD bazen küçük miktarda kalıcı deformasyonlar oluşturabilir fakat bunlar genelde yüzeysel etkilerdir. KYD genellikle büyük olmakta, örneğin fay hatlarının hareketlerini, şev kaymalarını, sıvılaşma sonucu oluşan yer değiştirmeleri ve kohezyonsuz topraklarda oluşan farklı oturmaları içine almaktadır (Toprak ve Yoshizaki, 2003). Şekil 5.1a deprem bölgesinde faylanma neticesinde su sistemlerinde meydana gelen hasarları göstermektedir. Fay civarındaki içme suyu terfi istasyonu ciddi hasarlar görmüş ve

a) Ekinözü fay hareketi nedeniyle oluşan boru hasarı

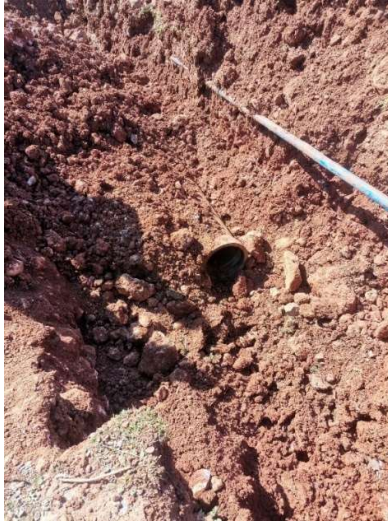
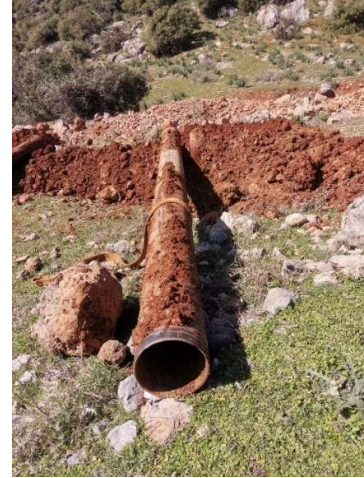
b) Nurdağında faylanma kaynaklı Ø300 isale hattı hasarı (düktül boru)

bağlantı borularında kırılmalar oluşmuştur. Şekil 5.1b ise Nurdağı civarında yine faylanma ile zarar gören bir düktül boru hattını göstermektedir. Borunun kendisinde zarar olmamış ancak bağlantı noktasında ayrılmalar oluşmuştur. Şekil 5.2’te İskenderun’da Atatürk Bulvarı üzerindeki yağmur suyu ve kanalizasyon yükseltme istasyonunda sıvılaşma sonucu meydana gelen hasarları göstermektedir. Şekil 5.3 Düzbağ içme suyu isale hattı ve tüneline gözlemleri göstermektedir. Burada 2.6 m çapındaki çelik isale borusu 3.5 km tünel içerisinde ilerlemektedir. Tünelde ve boru destek sisteminde bazı hasarlar meydana gelmiş ve hasarların bir kısmı şekilde gösterilmiştir. Boruyu koruma ve servis kolaylığı sağlama amaçlı inşa edilen tünel bekleneni gerçekleştirmiş, sonuçta boruda hasar gözlemlenmemiş ve boru aksel yöndeki şekil değiştirmelere bağlantı noktalarında küçük hareketlerle tepki vermiştir. GASKİ

ve destek ekiplerinin yoğun gayretleri ile gerçekleştirilen boru onarım ve kontrol çalışmaları sonrasında, bu raporun yayımlandığı tarih öncesinde isale hattından şehre su akışı verilmiştir.

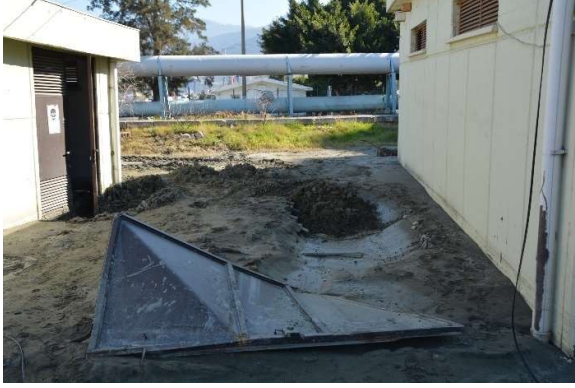
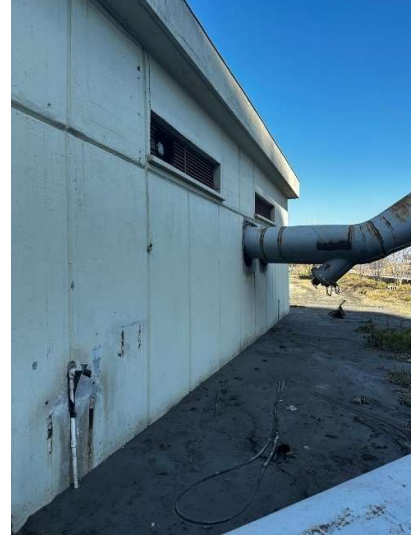
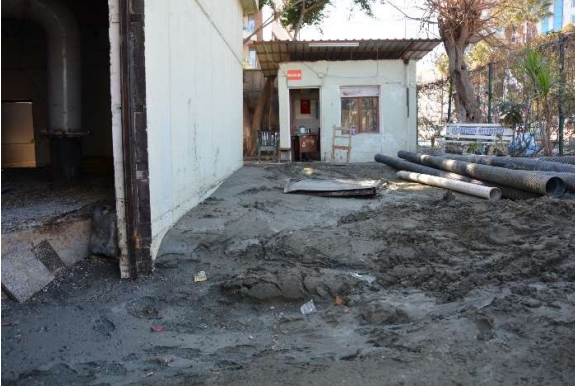
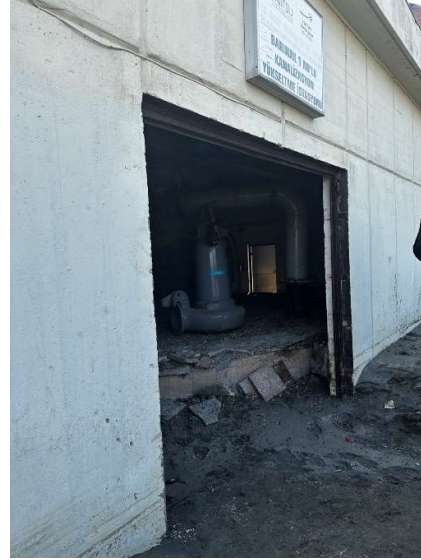
Şekil 5.2 : İskenderun'da kanalizasyon ve yağmur suyu yükseltme istasyonunda sızılaşma sonucu oluşan hasarlar

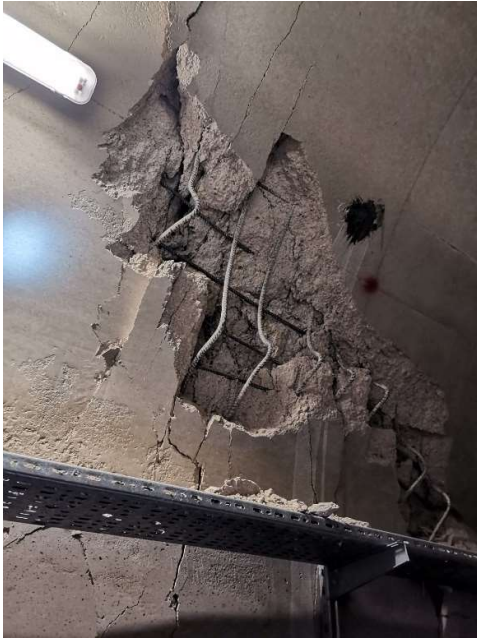
b) Tünelde meydana gelen kısmi hasar

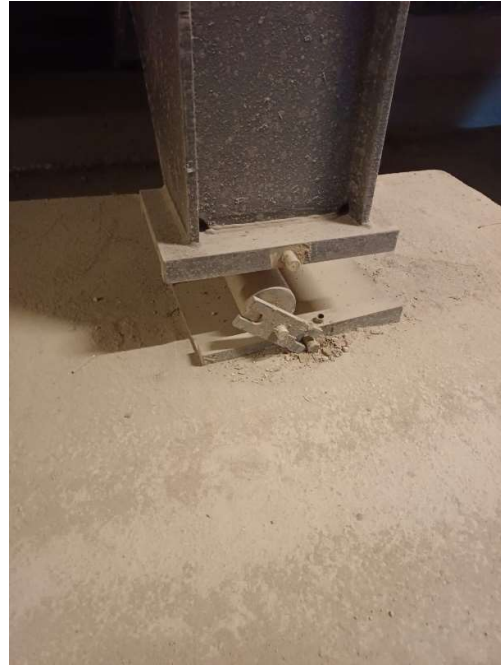
c) Boru desteğinde meydana gelen hasar

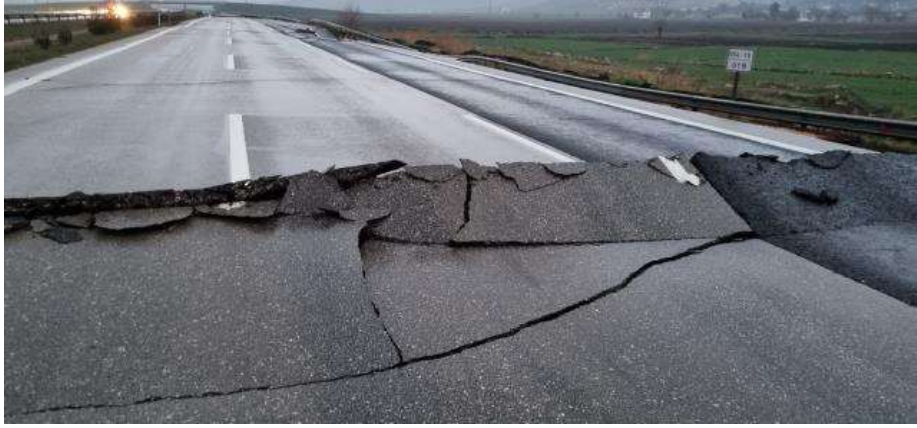
a) Tarsus-Adana-Gaziantep otoyolu hasarı

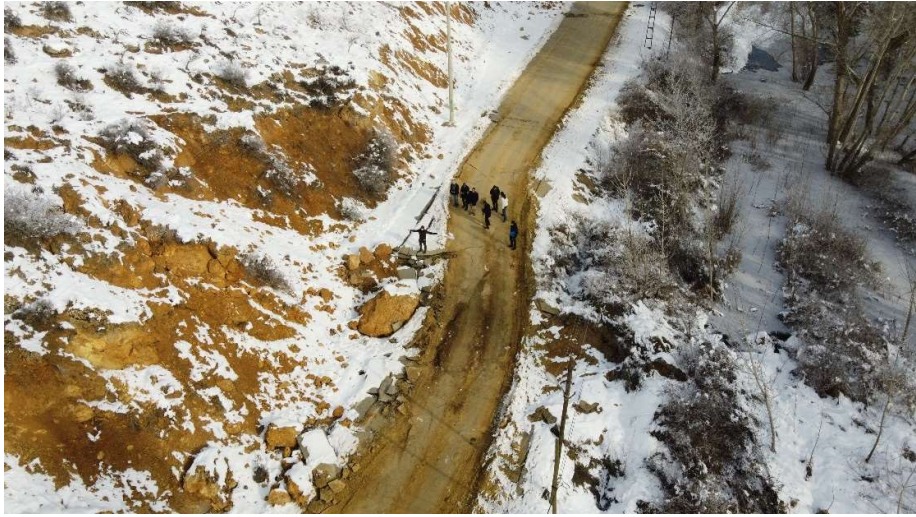
b) Elbistan-Ekinözü fay yüzey kırığı, kaya düşmesi ve yolda görülen atım

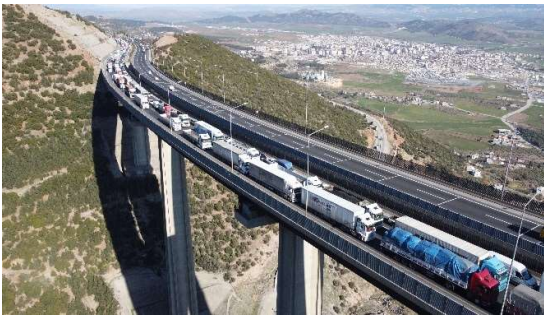
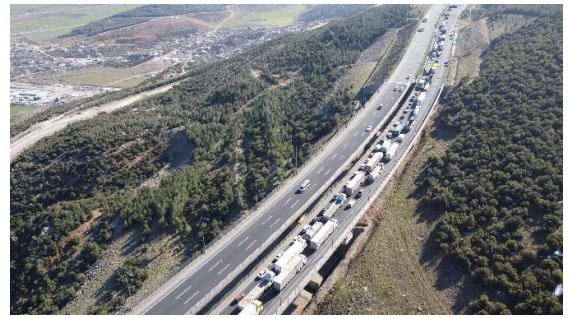
c) TAG Otoyolunda meydana gelen hasar nedeni ile yol sıkışıklığı

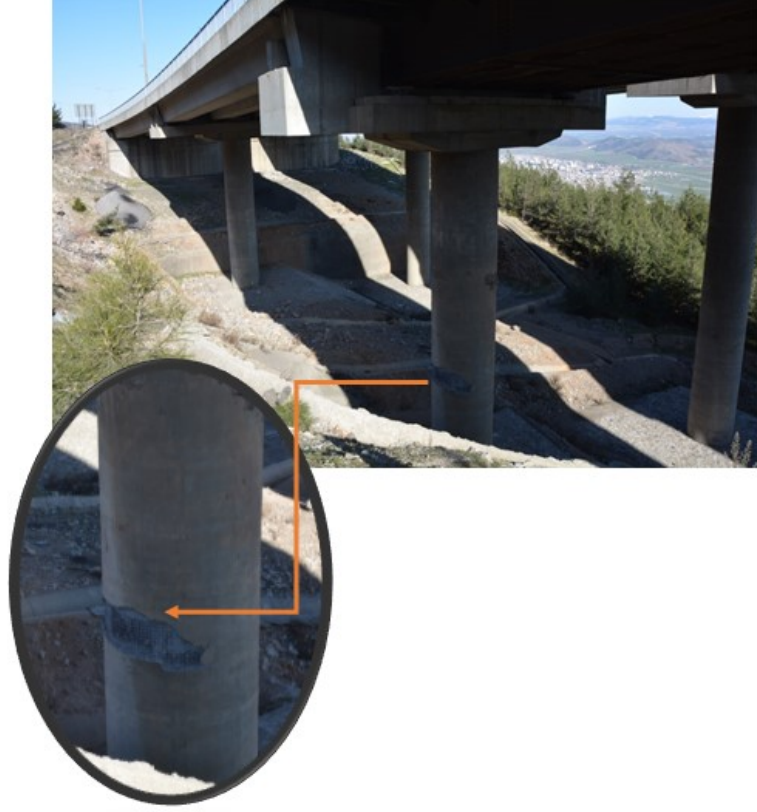
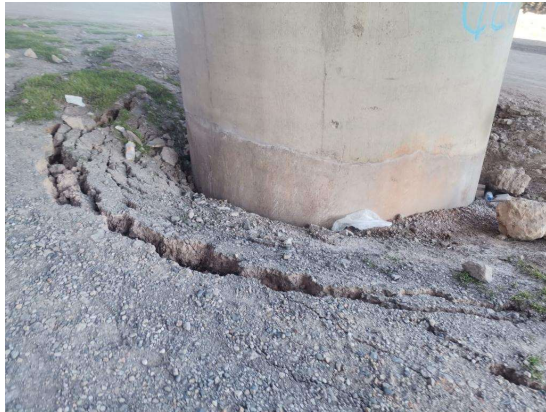
Şekil 5.7 : TAG Otoyolu viyadükte hasar gözlemleri

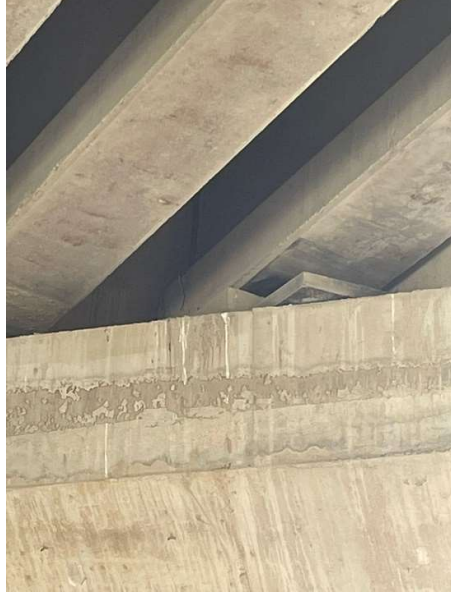
a) Mesnet Hasarı

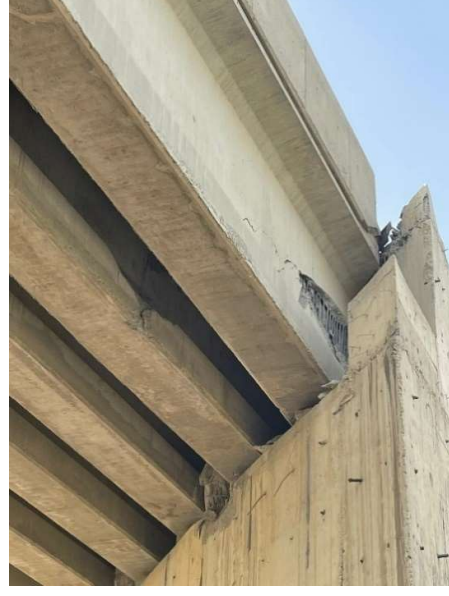
b) Nurdağı-Demiryolu Köprüsü
Kenar Ayak Kiriş Hasarı

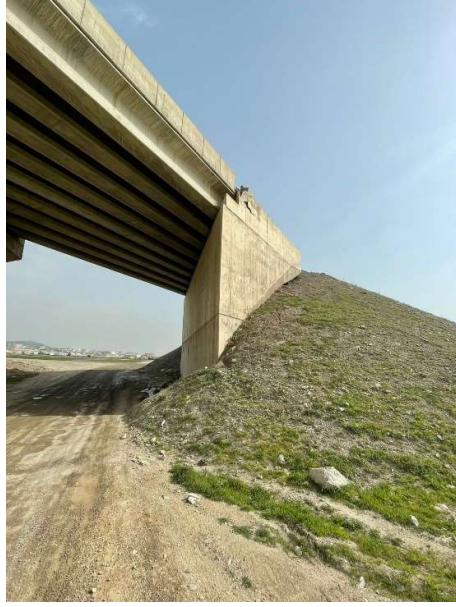
c) Kenar Ayak Hasarı

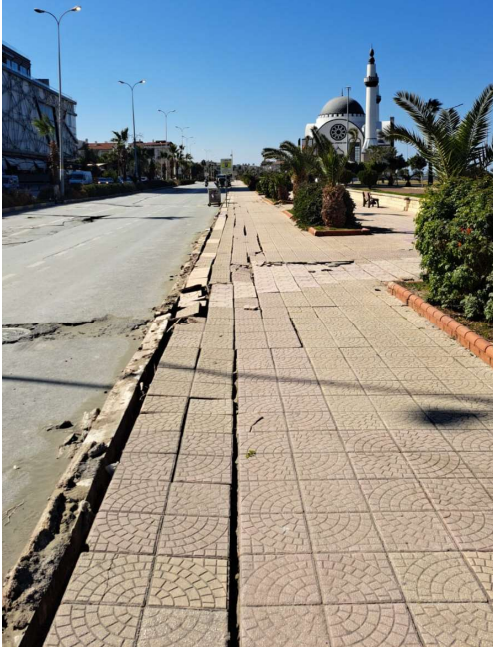
a) İskenderun'da sıvılaşmadan dolayı yolda ve
yaya kaldırımında meydana gelen hasarlar

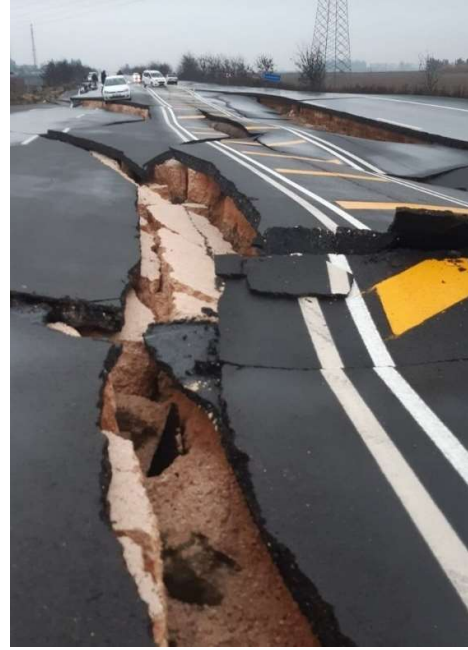
b) Hatay-Reyhanlı yolu hasarları

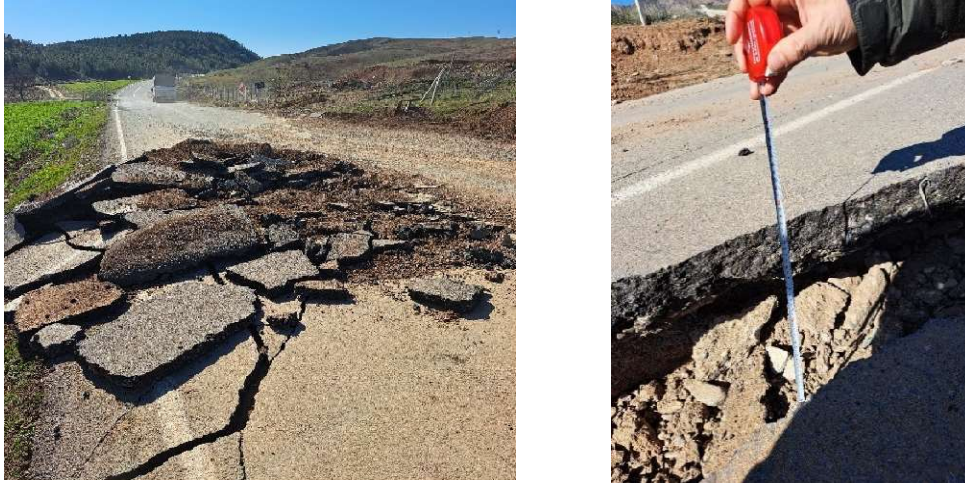
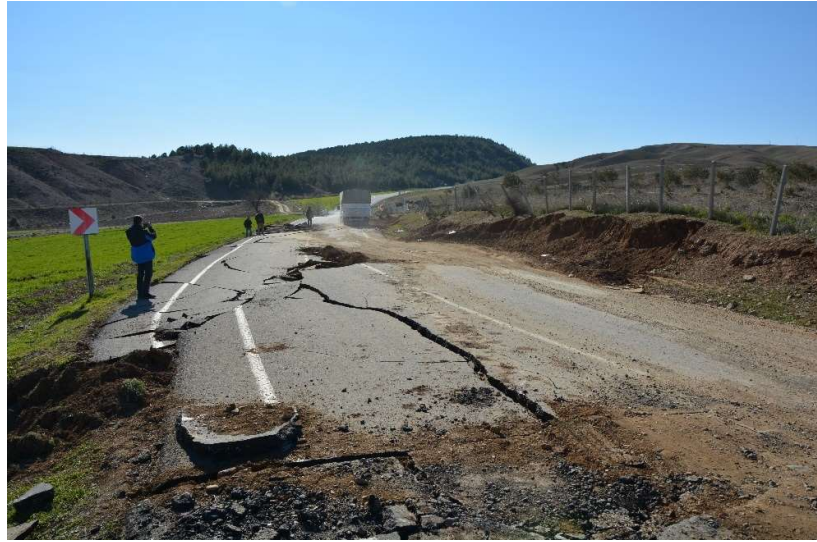
Şekil 5.10 : Pazarcık – Tevekkeli köy yolu ve fay kesişim noktasında hasar gözlemleri

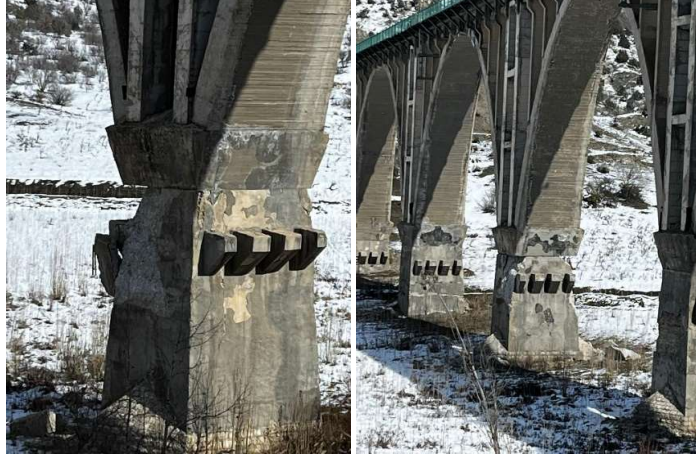
b) Demiryolu köprüsü - Sanat yapısı ve köprü ayağı hasarı

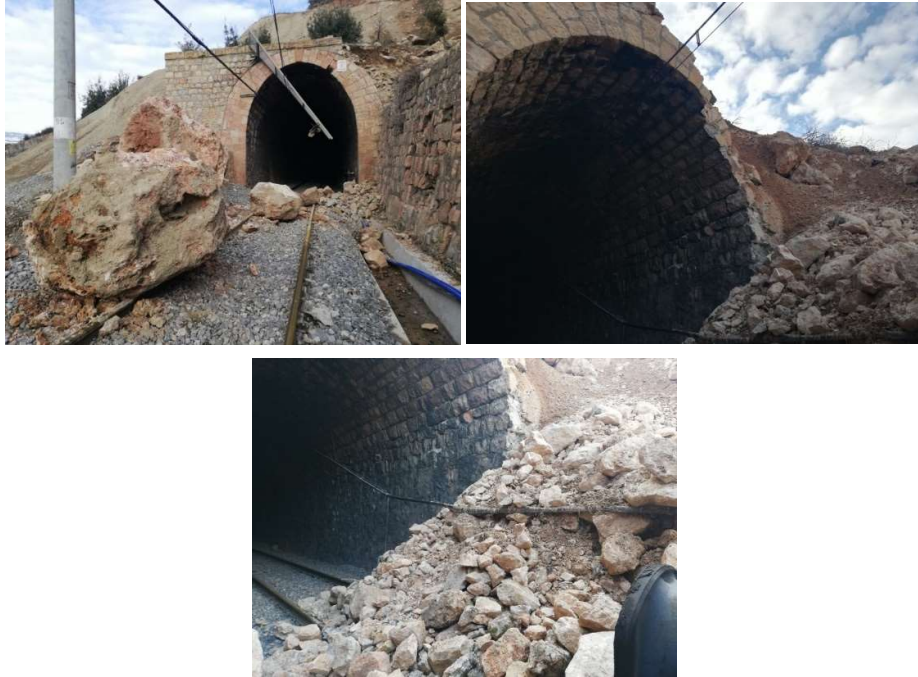
c) Demiryolu hattı tünel girişinde kaya düşmesi ve toprak kayması nedeni ile tünel girişinin kapanması ve tünel yapısı hasarı
