6 Şubat 2023 Maraş Depremleri
(Pazarcık Mw7.7 ve Elbistan Mw7.6) Sonrasında
Kuvvetli Yer Hareketi, Geoteknik, Üst Yapı ve Altyapılara
İlişkin Saha Gözlemleri

Ön İnceleme Raporu

7 Mart 2023

GTÜ/MARTEST 2023-01

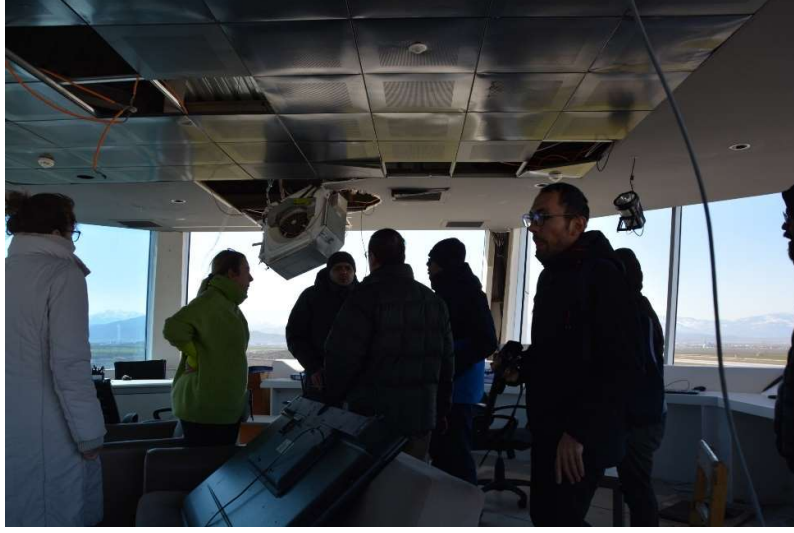
a) Kule yapısında meydana gelen yapısal olmayan hasarlar

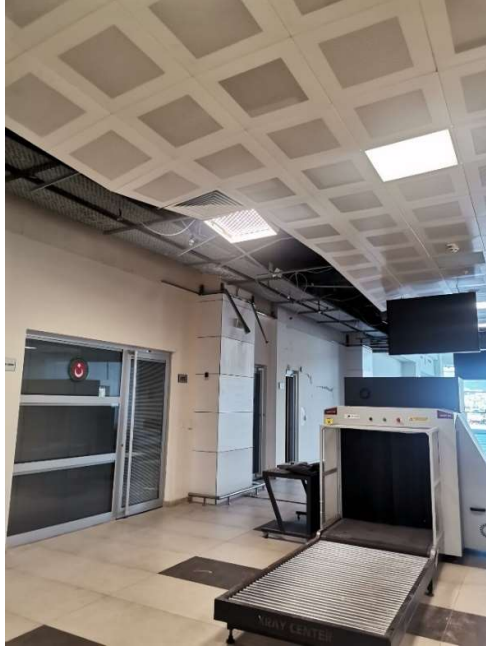
b) Ana bina asma tavan hasarı

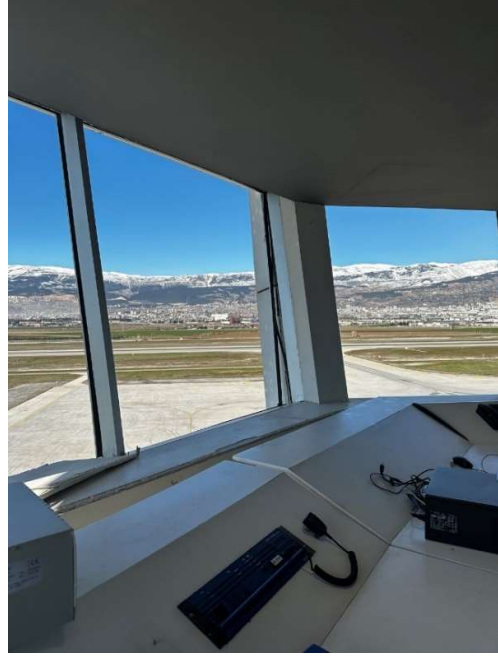
c) Kule yapısı makine teçhisat hasarı
