6 Şubat 2023 Maraş Depremleri
(Pazarcık Mw7.7 ve Elbistan Mw7.6) Sonrasında
Kuvvetli Yer Hareketi, Geoteknik, Üst Yapı ve Altyapılara
İlişkin Saha Gözlemleri

Ön İnceleme Raporu

7 Mart 2023

GTÜ/MARTEST 2023-01

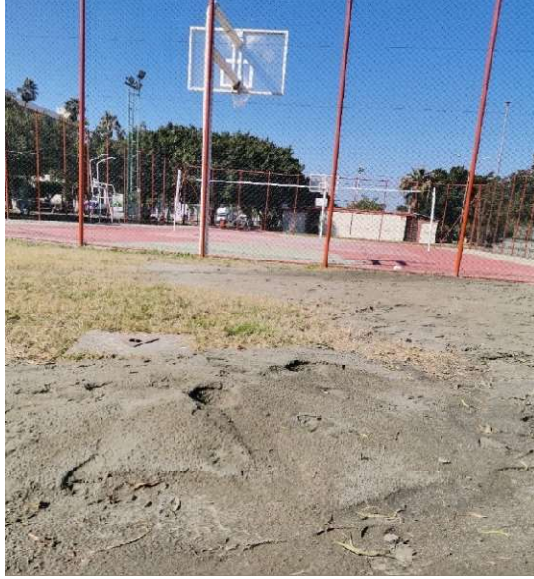
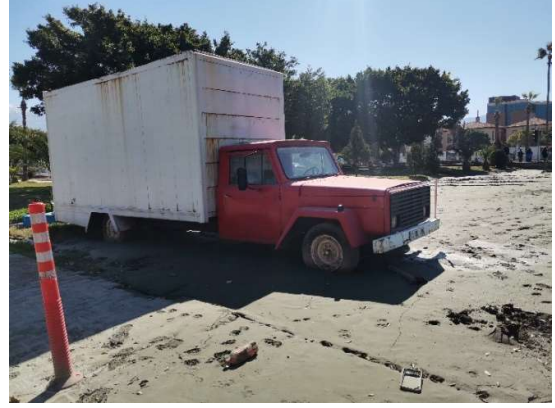
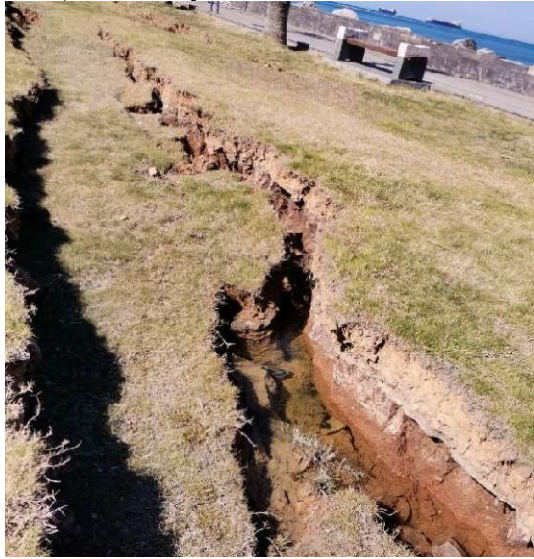
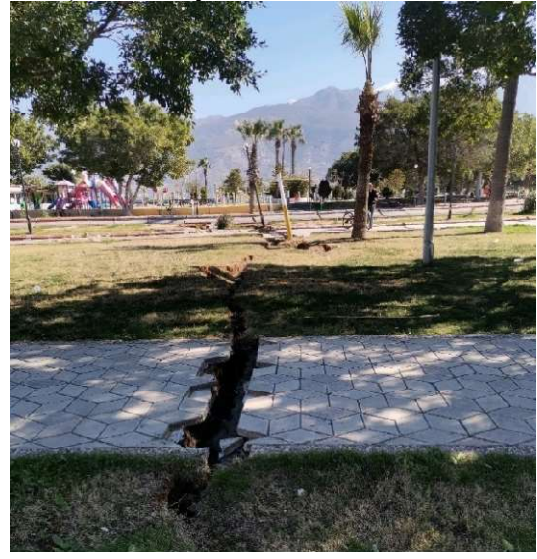
Deprem bölgesinde sahada yapılan gözlemlerde sıvılaşma kaynaklı kum konileri yanal yayılma ve oturmalara rastlanmıştır. Ayrıca sıvılaşmadan dolayı yüzeye büyük miktarda sıvılaşmış zemin malzemesi çıkışı meydana gelmiştir. Şekil 3.6 İskenderun, Hatay'da meydana gelen sıvılaşmalar sonunda ortaya çıkan kum kaynaması ve sahil boyunca gerçekleşen yanal yayılmaları göstermektedir. Atatürk Bulvarı boyunca yüzeyde çok yoğun sıvılaşma özellikleri tespit edilmiştir. Bu gözlemler mühendislik uygulamalarında sıklıkla kullanılan sıvılaşma

Şekil 3.6 : Hatay/İskenderun sıvılaşma kaynaklı yer deformasyonları

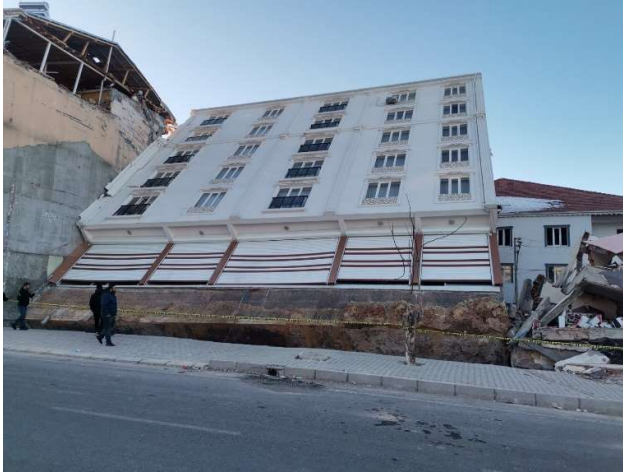
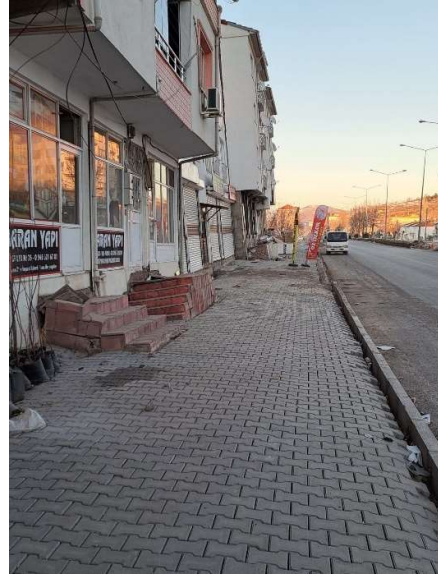
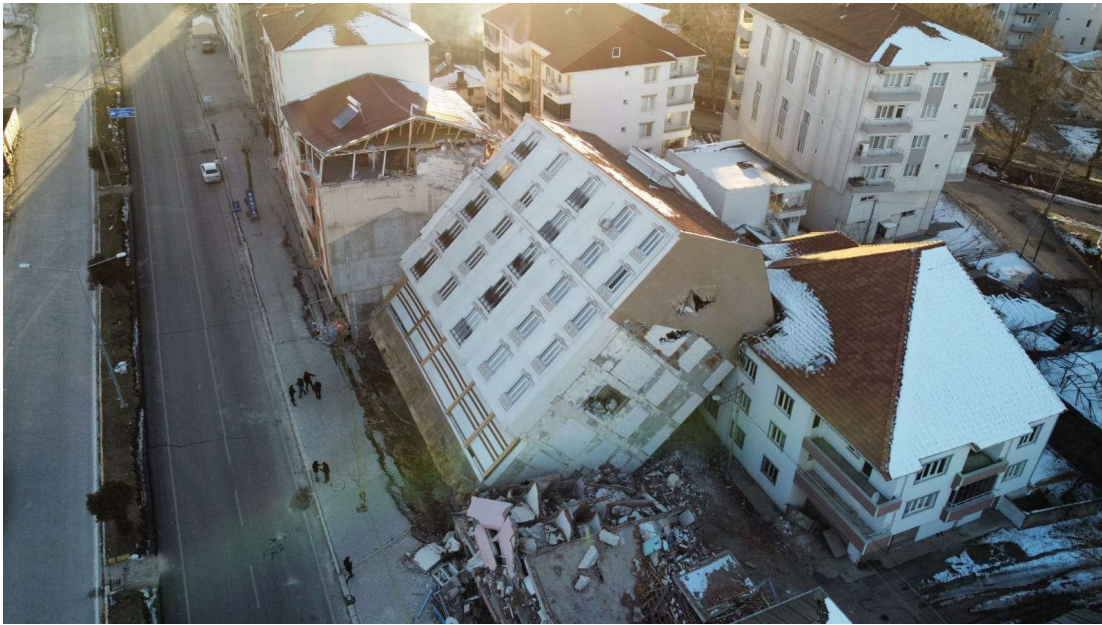
Depremden etkilenen yerleşim alanlarında problem gözlemlenmeyen temeller görüldüğü gibi sorunların tespit edildikleri de mevcuttur. Şekil 3.7 Gölbaşı, Adıyaman'da görülen bina dönmelerini ve farklı oturumları göstermektedir. Şekilde aynı zamanda kaldırımdaki oturumlar ve kabarmalar da göze çarpmaktadır.

Şekil 3.7 : Gölbaşı, Adıyaman’da temellerde gözlemlenen problemler

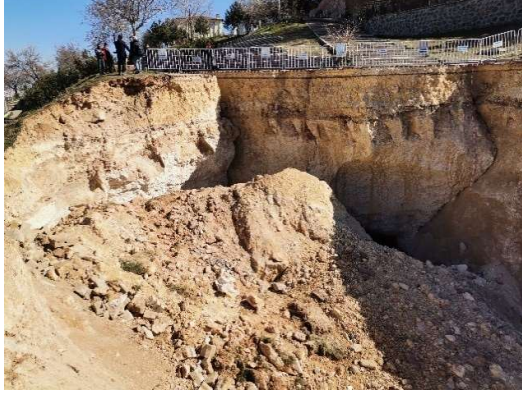
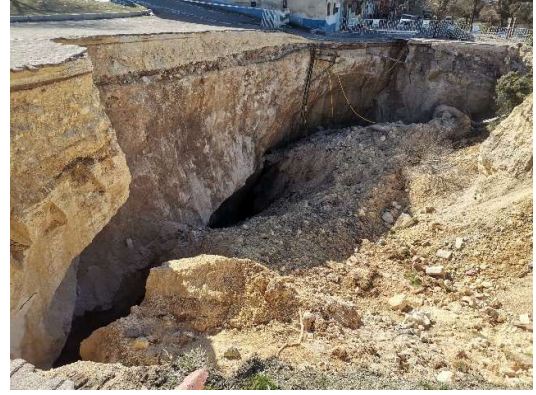
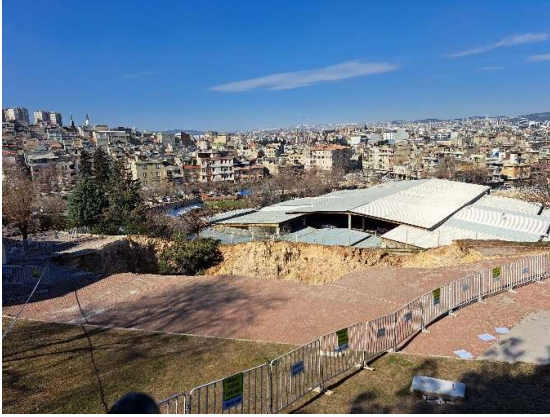
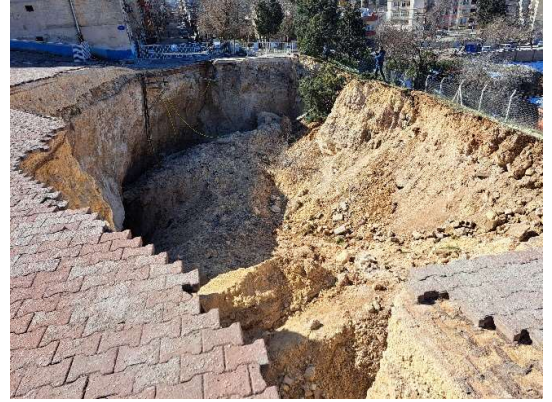
Şekil 3.9 depremden etkilenen bölgelerde gözlemlenen heyelanlardan örnekler göstermektedir. Şekil 3.9a da gösterilen Gaziantep/Şahinbey'deki heyelan etrafında yapıları da riske sokmaktadır. Alt bölgede bulunan pek çok işyeri heyelan kendileri için acil risk teşkil ettiğinden o bölgede tahliye işlemleri gerçekleştirilmesi gerekmektedir. Şekil 3.9b gibi örnekler inceleme çalışması güzergahı boyunca farklı bölgelerde karşılaşılmıştır. Bu yerlerde depremden hemen sonra yol kapanmaları gerçekleşmiş ancak kayaların temizlenmesi ve bazı onarımlarla yollar kullanıma açılmıştır. Ancak bazı noktalarda ilave sarsıntılarla ya da daha sonra gerçekleşebilecek yağışlar esnasında ilave hareketler olabileceği için ilk tedbirler sonrasında takibin devam etmesi ve yeni önlemlerin alınması gerekecektir.

a) Gaziantep/Şahinbey heyelan

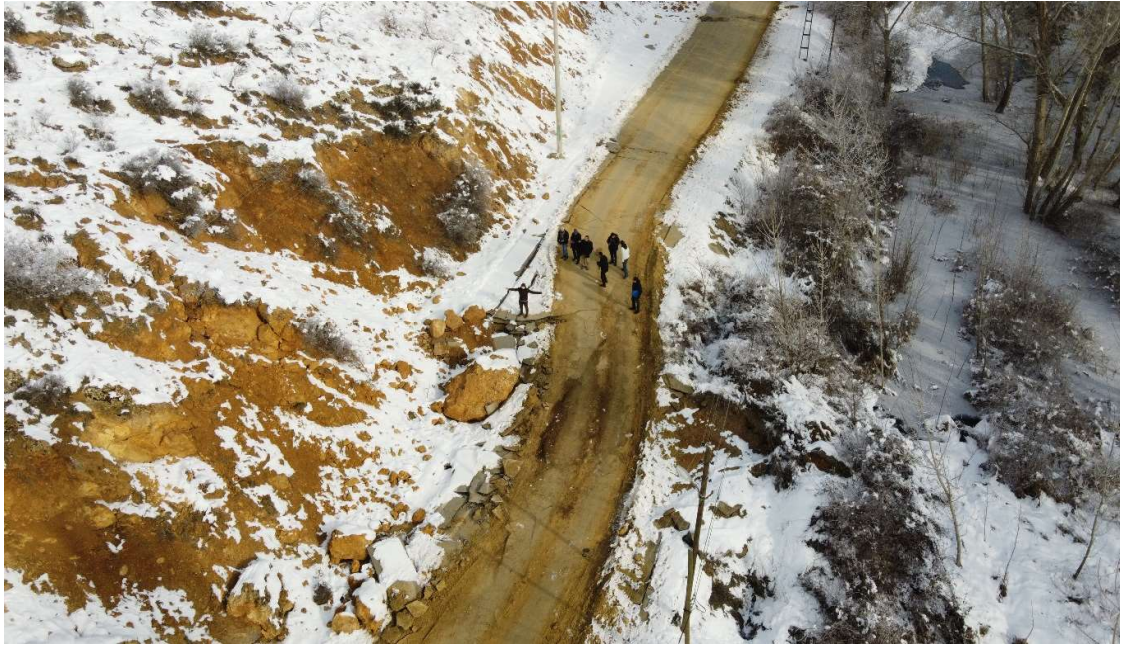
b) Elbistan/Ekinözü heyelan ve kaya düşmesi

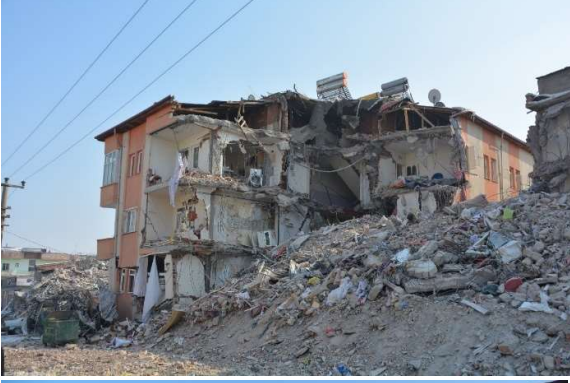
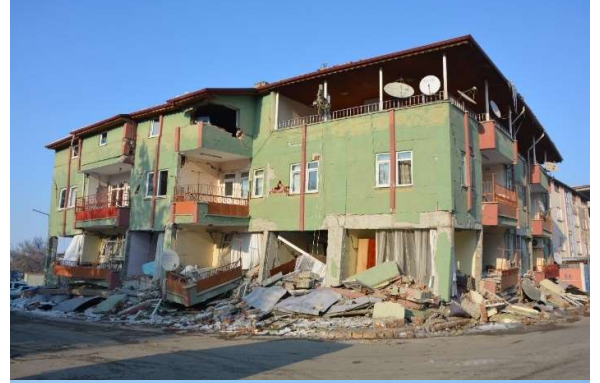
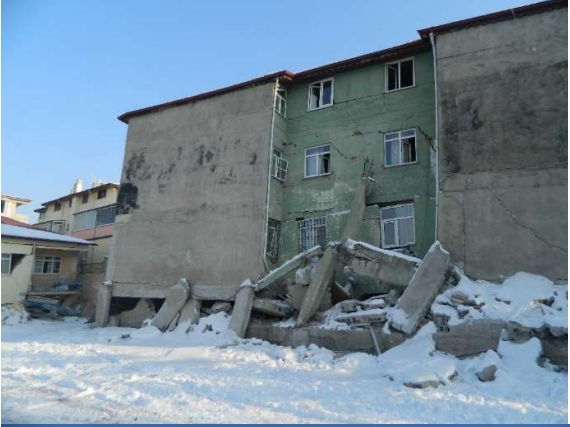
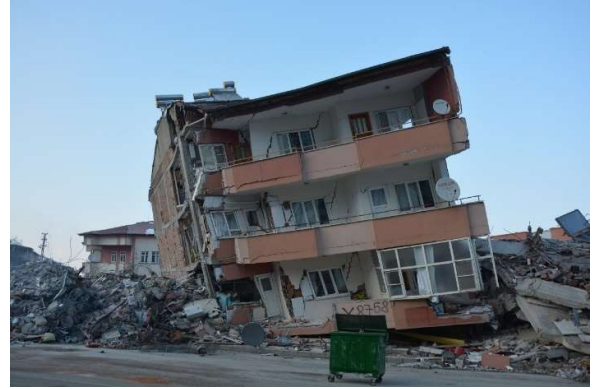
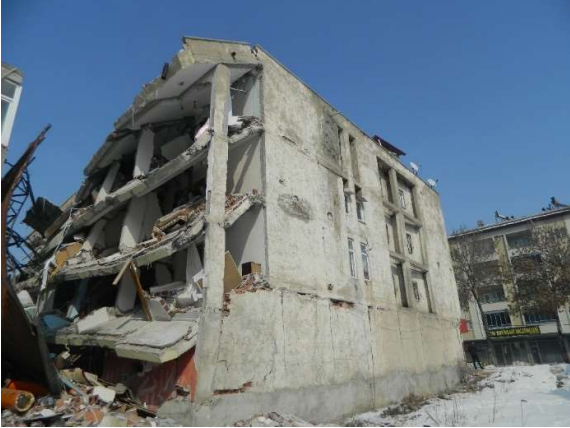
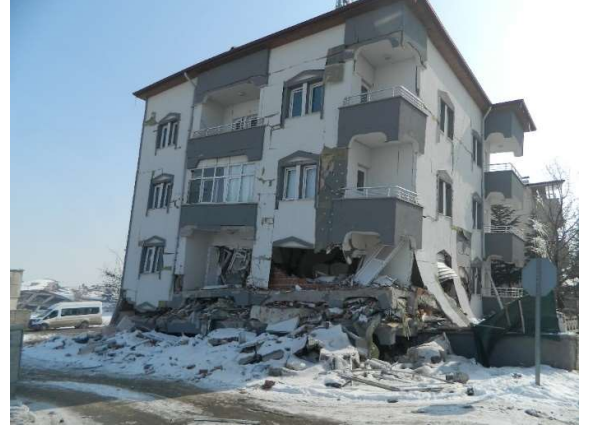
- Yumuşak/zayıf kat düzensizliği (Giriş katlarının görece yüksek tasarlanması ve/veya projesinde mevcut olan dolgu duvarların ticarethane kullanım amacına bağlı olarak kaldırılması ve hatta ekipman yerleşimi için düşey taşıyıcılara yapılan müdahaleler sonucunda birçok yapının hasar almış olduğu belirlenmiştir) (Şekil 4.4).
- Deprem nedeniyle binanın taşıyıcı elemanlarının büyük oranda kalıcı yerdeğiştirerek, kısmen göçmelerin yaşandığı binalar ‘acil olarak yıkılacak’ statüsünde yer almaktadır. Bu binaların hiçbir şekilde kullanılması mümkün olmadığı gibi eşyaların tahliyesi de söz konusu değildir (Şekiller 4.5, 4.6 ve 4.7).

Şekil 4.5 : Kısmen yıkılmış olan binalar

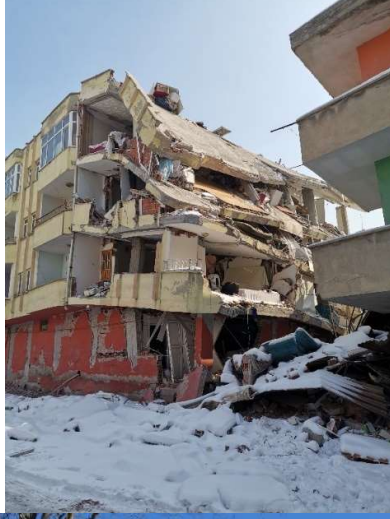
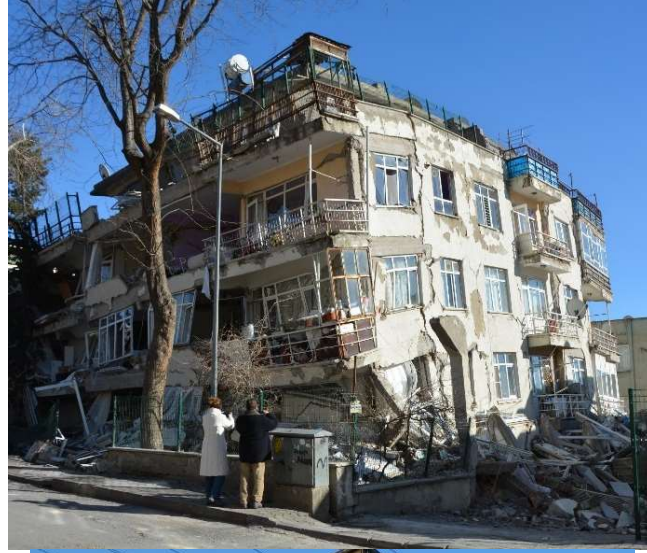
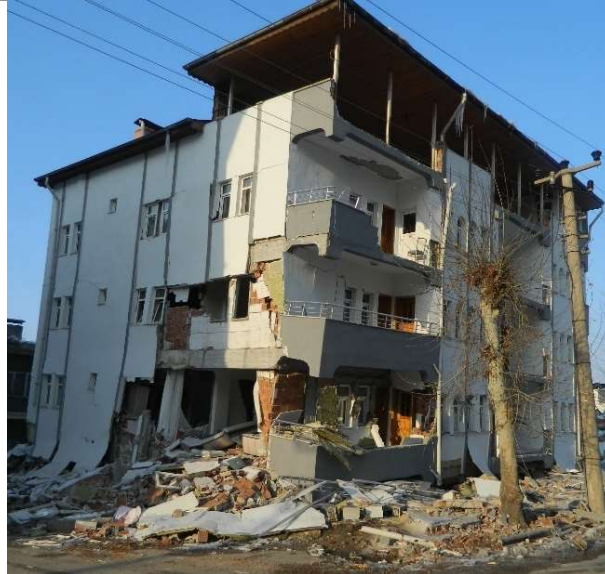
Şekil 4.6 : Kısmen yıkılmış olan binalar-devamı

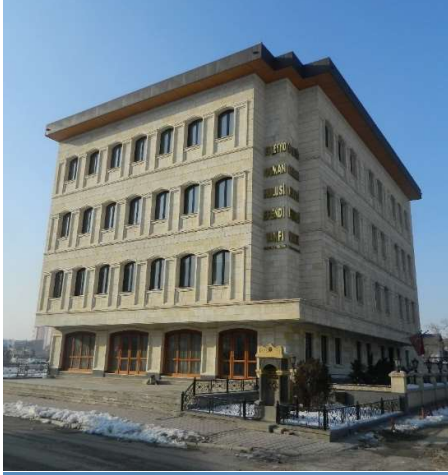
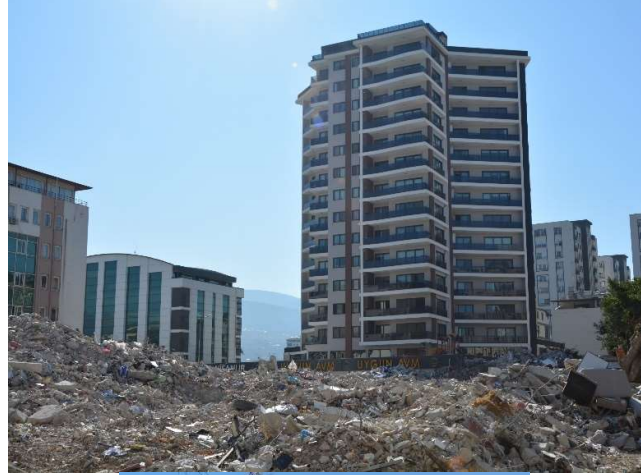
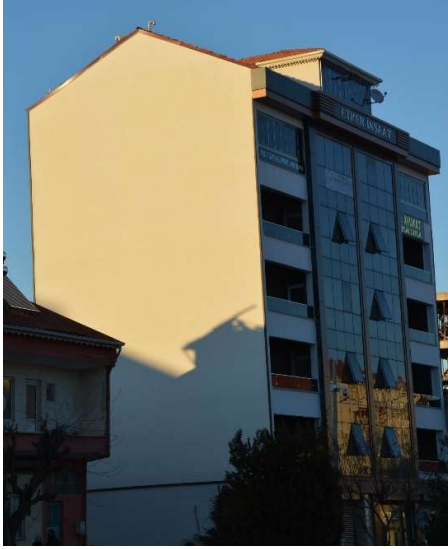
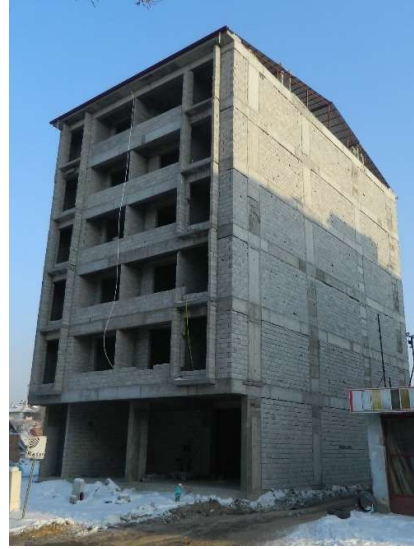
- Bölgede bu derece yıkıcı karaktere sahip depremleri hasarsız olarak atlattığı olan yapılara da rastlanmıştır.

Şekil 4.11 : Hasarsız binalardan örnekler

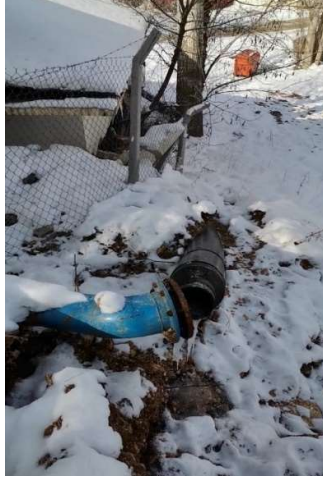
Depremin gömülü boru hatları üzerine olan zararı, geçici yer deformasyonlarıyla (GYD) ya da kalıcı yer deformasyonlarıyla (KYD) olmaktadır. GYD deprem dalgalarının geçişi esnasında oluşan, zeminin dinamik tepkisi iken KYD deprem sonrasında zeminde oluşan ve geri dönmeyen son yer değiştirmelerdir. GYD bazen küçük miktarda kalıcı deformasyonlar oluşturabilir fakat bunlar genelde yüzeysel etkilerdir. KYD genellikle büyük olmakta, örneğin fay hatlarının hareketlerini, şev kaymalarını, sıvılaşma sonucu oluşan yer değiştirmeleri ve kohezyonsuz topraklarda oluşan farklı oturmaları içine almaktadır (Toprak ve Yoshizaki, 2003). Şekil 5.1a deprem bölgesinde faylanma neticesinde su sistemlerinde meydana gelen hasarları göstermektedir. Fay civarındaki içme suyu terfi istasyonu ciddi hasarlar görmüş ve

a) Ekinözü fay hareketi nedeniyle oluşan boru hasarı

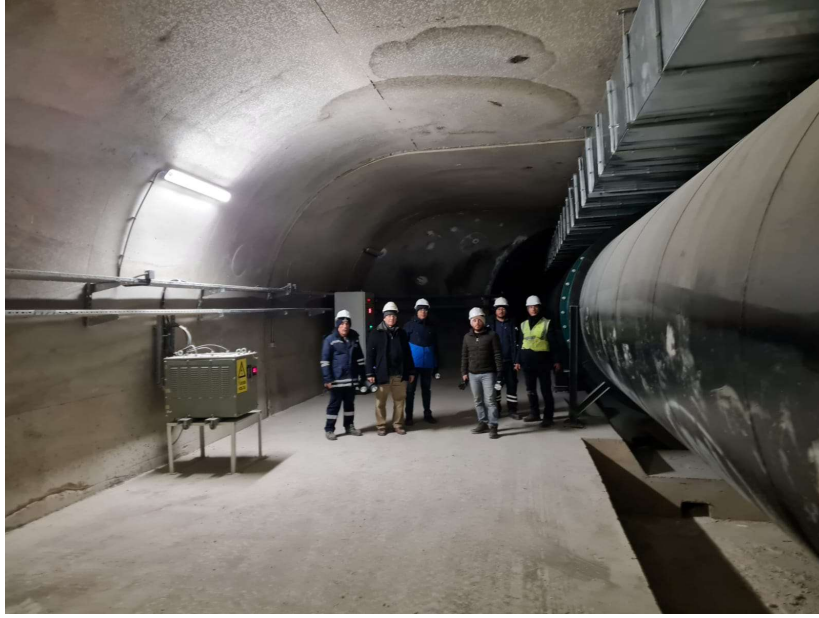
a) Düzbağ içme suyu isale hattı ve tüneli

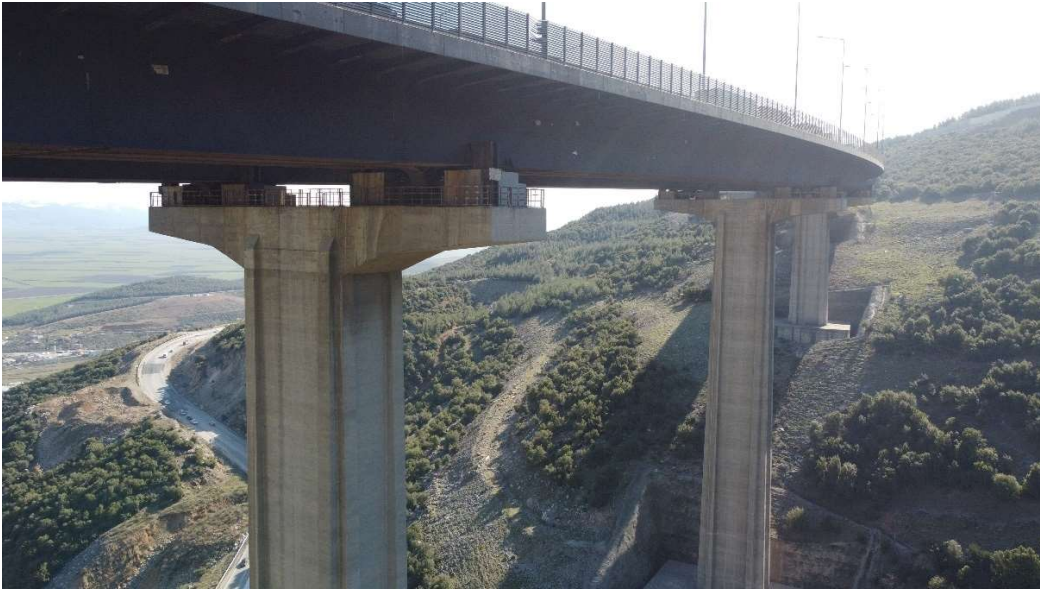
Şekil 5.5 : TAG Otoyolunda tabliye, ayak ve mesnetlerinde hasar gözlemlenmeyen bir Viyadük

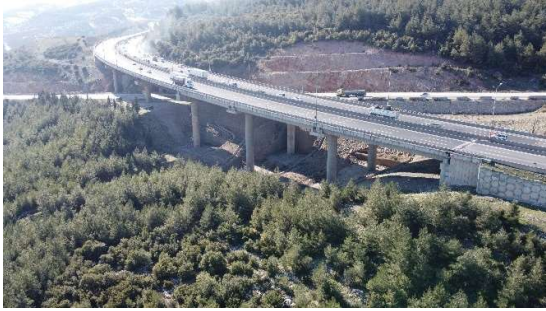
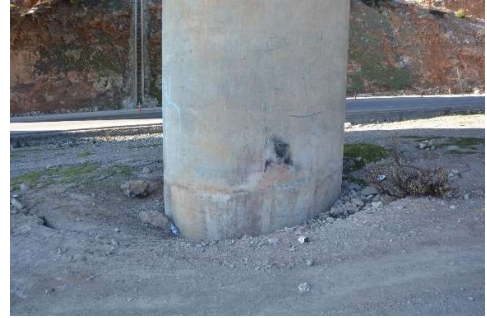
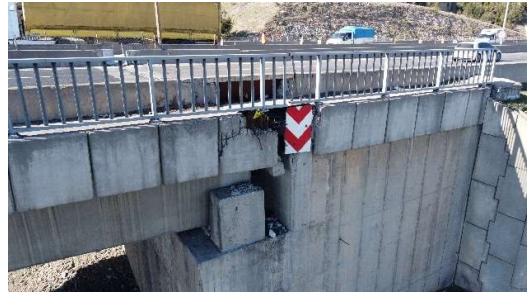
Şekil 5.7 : TAG Otoyolu viyadükte hasar gözlemleri

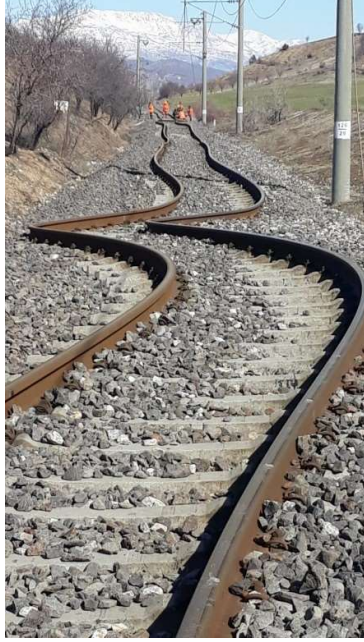
Bölge demiryolu ağı haritası Şekil 5.11'de verilmiştir. Bölge demiryolu ağı hem yurtiçi hem de yurtdışı bağlantıları sağlamaktadır. Bölgedeki karayollarında olduğu gibi demiryolları da birçok noktada faylar tarafından kesilmektedir. Demiryolu ağı üzerinde köprü, tünel sanat yapıları da bulunmaktadır. Demiryolu hattı üzerinde yer deformasyonu nedeni ile raylarda şekil bozulması, tünel giriş ve çıkışlarında kaya düşmesi nedeni ile giriş-çıkışın kapanması, köprü hasarları benzeri hasarlara hat boyunca rastlanmıştır. Bu ve benzer hasarlara ait fotoğraflar Şekil 5.12'de paylaşılmıştır.

a) Gölbaşı-Malatya demiryolu hattı yer deformasyonu
